การตรวจสภาพฝายและแนวทางแก้ไขปรับปรุงเพื่อเพิ่มประสิทธิภาพฝาย

รหัสฝายที่ : WPH030900604

ชื่อฝาย ท้ายอ่าง **ชื่อลำน้ำ** แม่ปานพร้าว **ลำน้ำสาขาของ** แม่ปาน/แม่น้ำยม **ประเภทลำน้ำ** ลำห้วย **วันที่สำรวจ** 27 มิ.ย. 68

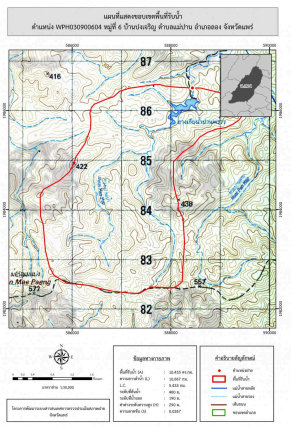
เป็นฝาย คสล. ที่ก่อสร้างโดย ทต.แม่ปาน อายุฝายมากกว่า 15 ปี มีสภาพในแต่ละส่วนดังนี้ ส่วน Protection เหนือน้ำ : ไม่มี ส่วนเหนือน้ำ : ไม่มี ส่วนควบคุมน้ำ : สภาพปกติโดยรวมใช้งานได้ มีวัชพืชขึ้นน้อย ส่วนท้ายน้ำ : สภาพปกติโดยรวมใช้งานได้ มีวัชพืชขึ้นน้อย ส่วน Protection ท้ายน้ำ : ไม่มี ระบบส่งน้ำ : สภาพปกติโดยรวมใช้งานได้ มีวัชพืชขึ้นน้อย

มีสภาพตะกอนหน้าฝาย : มาก

ตัวฝาย มีสภาพโดยรวมปกติ ควรวางมาตรการขุดลอก และกำจัดวัชพืชตามเวลาที่เหมาะสม
