การตรวจสภาพฝายและแนวทางแก้ไขปรับปรุงเพื่อเพิ่มประสิทธิภาพฝาย

รหัสฝายที่ : WPH030900605

ชื่อฝาย **ชื่อลำน้ำ** แม่ปานพร้าว **ลำน้ำสาขาของ** แม่ปาน/แม่น้ำยม **ประเภทลำน้ำ** ลำห้วย **วันที่สำรวจ** 27 มิ.ย. 68

หมู่บ้าน หมู่ที่ 6 บ้านปงเจริญ **ตำบล** แม่ปาน **อำเภอ** ลอง **จังหวัด** แพร่

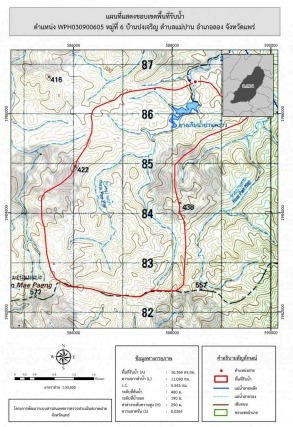
เป็นฝาย คสล. ที่ก่อสร้างโดย ทต.แม่ปาน อายุฝายมากกว่า 15 ปี มีสภาพในแต่ละส่วนดังนี้ ส่วน Protection เหนือน้ำ : ไม่มี ส่วนเหนือน้ำ : ไม่มี ส่วนควบคุมน้ำ : สภาพปกติโดยรวมใช้งานได้ มีวัชพืชขึ้นหนาแน่น ส่วนท้ายน้ำ : สภาพปกติโดยรวมใช้งานได้ มีวัชพืชขึ้นหนาแน่น ส่วน Protection ท้ายน้ำ : ไม่มี ระบบส่งน้ำ : สภาพปกติโดยรวมใช้งานได้ มีวัชพืชขึ้นน้อย มีสภาพตะกอนหน้าฝาย : มาก

ตัวฝาย มีสภาพโดยรวมปกติ ควรวางมาตรการขุดลอก และกำจัดวัชพืชตามเวลาที่เหมาะสม
