การตรวจสภาพฝายและแนวทางแก้ไขปรับปรุงเพื่อเพิ่มประสิทธิภาพฝาย

รหัสฝายที่ : WPH030900606

ชื่อฝาย ห้วยวัว **ชื่อลำน้ำ** แม่ปานพร้าว **ลำน้ำสาขาของ** แม่ปาน/แม่น้ำยม **ประเภทลำน้ำ** ลำห้วย **วันที่สำรวจ** 27 มิ.ย. 68

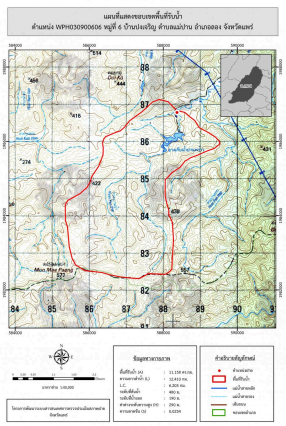
เป็นฝาย คสล. ที่ก่อสร้างโดย ทต.แม่ปาน อายุฝายมากกว่า 15 ปี มีสภาพในแต่ละส่วนดังนี้ ส่วน Protection เหนือน้ำ : ไม่มี ส่วนเหนือน้ำ : ไม่มี ส่วนควบคุมน้ำ : สภาพปกติโดยรวมใช้งานได้ มีวัชพืชขึ้นหนาแน่น ส่วนท้ายน้ำ : สภาพปกติโดยรวมใช้งานได้ มีวัชพืชขึ้นหนาแน่น ส่วน Protection ท้ายน้ำ : ไม่มี ระบบส่งน้ำ : สภาพปกติโดยรวมใช้งานได้ มีวัชพืชขึ้นน้อย มีสภาพตะกอนหน้าฝาย : มาก

ตัวฝาย มีสภาพโดยรวมปกติ ควรวางมาตรการขุดลอก และกำจัดวัชพืชตามเวลาที่เหมาะสม
