# การตรวจสภาพฝายและแนวทางแก้ไขปรับปรุงเพื่อเพิ่มประสิทธิภาพฝาย

**รหัสฝายที่ :** WPH030900607

**ชื่อฝาย** ข่าปม **ชื่อลำน้ำ** แม่ปานพร้าว **ลำน้ำสาขาของ** แม่ปาน/แม่น้ำยม **ประเภทลำน้ำ** ลำห้วย **วันที่สำรวจ** 27 มิ.ย. 68

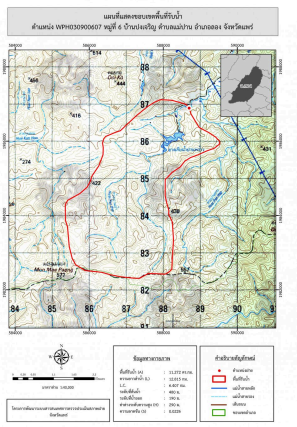
เป็นฝาย คสล. ที่ก่อสร้างโดย ทต.แม่ปาน อายุฝายมากกว่า 15 ปี มีสภาพในแต่ละส่วนดังนี้ ส่วน Protection เหนือน้ำ : ไม่มี ส่วนเหนือน้ำ : ไม่มี ส่วนควบคุมน้ำ : สภาพปกติโดยรวมใช้งานได้ มีวัชพืชขึ้นหนาแน่น ส่วนท้ายน้ำ : สภาพปกติโดยรวมใช้งานได้ มีวัชพืชขึ้นหนาแน่น ส่วน Protection ท้ายน้ำ : ไม่มี ระบบส่งน้ำ : สภาพปกติโดยรวมใช้งานได้ มีวัชพืชขึ้นน้อย มีสภาพตะกอนหน้าฝาย : มาก

ตัวฝาย มีสภาพโดยรวมปกติ ควรวางมาตรการขุดลอก และกำจัดวัชพืชตามเวลาที่เหมาะสม
