การตรวจสภาพฝายและแนวทางแก้ไขปรับปรุงเพื่อเพิ่มประสิทธิภาพฝาย

รหัสฝายที่ : WPH030900608

ชื่อฝาย ปงไข่แตก **ชื่อลำน้ำ** แม่ปานพร้าว **ลำน้ำสาขาของ** แม่ปาน/แม่น้ำยม **ประเภทลำน้ำ** ลำห้วย **วันที่สำรวจ** 27 มิ.ย. 68

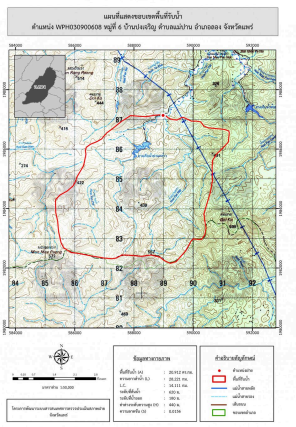
เป็นฝาย คสล. ที่ก่อสร้างโดย ทต.แม่ปาน อายุฝายมากกว่า 15 ปี มีสภาพในแต่ละส่วนดังนี้ ส่วน Protection เหนือน้ำ : ไม่มี ส่วนเหนือน้ำ : ไม่มี ส่วนควบคุมน้ำ : สภาพปกติโดยรวมใช้งานได้ มีวัชพืชขึ้นหนาแน่น ส่วนท้ายน้ำ : สภาพปกติโดยรวมใช้งานได้ มีวัชพืชขึ้นหนาแน่น ส่วน Protection ท้ายน้ำ : ไม่มี ระบบส่งน้ำ : สภาพปกติโดยรวมใช้งานได้ มีวัชพืชขึ้นน้อย มีสภาพตะกอนหน้าฝาย : มาก

ตัวฝาย มีสภาพโดยรวมปกติ ควรวางมาตรการขุดลอก และกำจัดวัชพืชตามเวลาที่เหมาะสม
