การตรวจสภาพฝายและแนวทางแก้ไขปรับปรุงเพื่อเพิ่มประสิทธิภาพฝาย

รหัสฝายที่ : WPH030900609

ชื่อฝาย **ชื่อลำน้ำ** แม่ปานหาบ **ลำน้ำสาขาของ** แม่ปาน/แม่น้พยม **ประเภทลำน้ำ** ลำห้วย **วันที่สำรวจ** 27 มิ.ย. 68

หมู่บ้าน หมู่ที่ 6 บ้านปงเจริญ **ตำบล** แม่ปาน **อำเภอ** ลอง **จังหวัด** แพร่

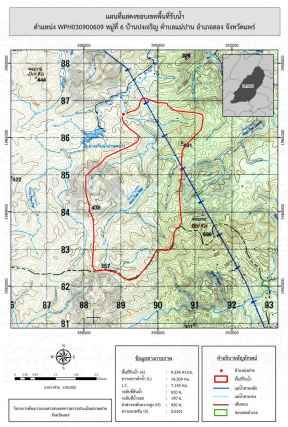
เป็นฝาย คสล. ที่ก่อสร้างโดย ทต.แม่ปาน อายุฝายมากกว่า 15 ปี มีสภาพในแต่ละส่วนดังนี้ ส่วน Protection เหนือน้ำ : ไม่มี ส่วนเหนือน้ำ : ไม่มี ส่วนควบคุมน้ำ : สภาพปกติโดยรวมใช้งานได้ มีวัชพืชขึ้นน้อย ส่วนท้ายน้ำ : สภาพปกติโดยรวมใช้งานได้ มีวัชพืชขึ้นน้อย ส่วน Protection ท้ายน้ำ : ไม่มี ระบบส่งน้ำ : สภาพปกติโดยรวมใช้งานได้ มีวัชพืชขึ้นน้อย

มีสภาพตะกอนหน้าฝาย : มาก

ตัวฝาย มีสภาพโดยรวมปกติ ควรวางมาตรการขุดลอก และกำจัดวัชพืชตามเวลาที่เหมาะสม
