การตรวจสภาพฝายและแนวทางแก้ไขปรับปรุงเพื่อเพิ่มประสิทธิภาพฝาย

รหัสฝายที่ : WPH030900612

ชื่อฝาย **ชื่อลำน้ำ** แม่ปานพร้าว **ลำน้ำสาขาของ** แม่ปาน/แม่น้ำยม **ประเภทลำน้ำ** ลำห้วย **วันที่สำรวจ** 27 มิ.ย. 68

หมู่บ้าน หมู่ที่ 6 บ้านปงเจริญ **ตำบล** แม่ปาน **อำเภอ** ลอง **จังหวัด** แพร่

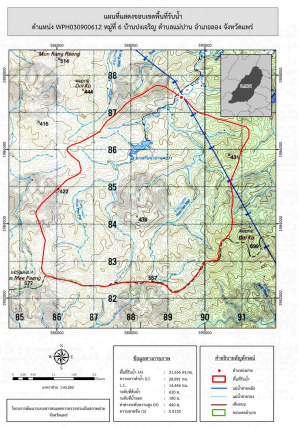
เป็นฝาย คสล. ที่ก่อสร้างโดย ทต.แม่ปาน อายุฝายมากกว่า 20 ปี มีสภาพในแต่ละส่วนดังนี้ ส่วน Protection เหนือน้ำ : ไม่มี ส่วนเหนือน้ำ : ไม่มี ส่วนควบคุมน้ำ : สภาพปกติโดยรวมใช้งานได้ มีวัชพืชขึ้นน้อย ส่วนท้ายน้ำ : สภาพปกติโดยรวมใช้งานได้ มีวัชพืชขึ้นน้อย ส่วน Protection ท้ายน้ำ : ไม่มี ระบบส่งน้ำ : สภาพปกติโดยรวมใช้งานได้ มีวัชพืชขึ้นน้อย

มีสภาพตะกอนหน้าฝาย : มาก

ตัวฝาย มีสภาพโดยรวมปกติ ควรวางมาตรการขุดลอก และกำจัดวัชพืชตามเวลาที่เหมาะสม
