# การตรวจสภาพฝายและแนวทางแก้ไขปรับปรุงเพื่อเพิ่มประสิทธิภาพฝาย

**รหัสฝายที่ :** WPH030900615

**ชื่อฝาย** ปงยาง **ชื่อลำน้ำ** แม่ปานพร้าว **ลำน้ำสาขาของ** แม่ป่าน/แม่น้ำยม **ประเภทลำน้ำ** ลำห้วย **วันที่สำรวจ** 27 มิ.ย. 68

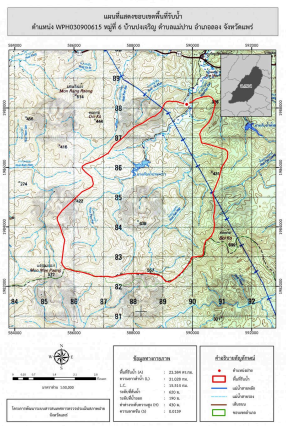
เป็นฝาย คสล. ที่ก่อสร้างโดย ทต.แม่ปาน อายุฝายมากกว่า 20 ปี มีสภาพในแต่ละส่วนดังนี้ ส่วน Protection เหนือน้ำ : ไม่มี ส่วนเหนือน้ำ : ไม่มี ส่วนควบคุมน้ำ : สภาพปกติโดยรวมใช้งานได้ มีวัชพืชขึ้นน้อย ส่วนท้ายน้ำ : สภาพปกติโดยรวมใช้งานได้ มีวัชพืชขึ้นน้อย ส่วน Protection ท้ายน้ำ : ไม่มี ระบบส่งน้ำ : สภาพปกติโดยรวมใช้งานได้ มีสภาพตะกอนหน้าฝาย : ปานกลาง

ตัวฝาย มีสภาพโดยรวมปกติ ควรวางมาตรการขุดลอก และกำจัดวัชพืชตามเวลาที่เหมาะสม
