การตรวจสภาพฝายและแนวทางแก้ไขปรับปรุงเพื่อเพิ่มประสิทธิภาพฝาย

รหัสฝายที่ : WPH030900616

ชื่อฝาย ห้วยหญ้าขัด **ชื่อลำน้ำ** แม่ปานพร้าว **ลำน้ำสาขาของ** แม่ปาน/แม่น้ำยม **ประเภทลำน้ำ** ลำห้วย **วันที่สำรวจ** 27 มิ.ย. 68

หมู่บ้าน หมู่ที่ 6 บ้านปงเจริญ **ตำบล** แม่ปาน **อำเภอ** ลอง **จังหวัด** แพร่

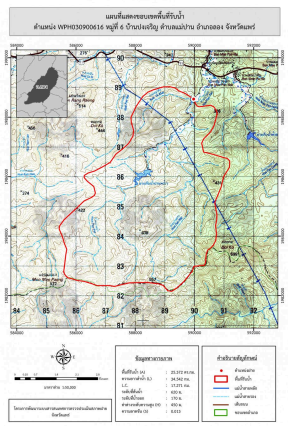
เป็นฝาย คสล. ที่ก่อสร้างโดย ทต.แม่ปาน อายุฝายมากกว่า 20 ปี มีสภาพในแต่ละส่วนดังนี้ ส่วน Protection เหนือน้ำ : ไม่มี ส่วนเหนือน้ำ : ไม่มี ส่วนควบคุมน้ำ : สภาพปกติโดยรวมใช้งานได้ มีวัชพืชขึ้นน้อย ส่วนท้ายน้ำ : สภาพปกติโดยรวมใช้งานได้ มีการกัดเซาะ ทรุดตัว และแตกร้าวปานกลาง มีรูโพรง และมีการเคลื่อนตัวน้อย มีวัชพืชขึ้นน้อย ส่วน Protection ท้ายน้ำ : ไม่มี ระบบส่งน้ำ : สภาพปกติโดยรวมใช้งานได้ มีสภาพตะกอนหน้าฝาย : ปานกลาง

ตัวฝาย มีสภาพโดยรวมปกติ ควรวางมาตรการขุดลอก และกำจัดวัชพืชตามเวลาที่เหมาะสม
