การตรวจสภาพฝายและแนวทางแก้ไขปรับปรุงเพื่อเพิ่มประสิทธิภาพฝาย

รหัสฝายที่ : WPH030900618

ชื่อฝาย ปงแก้ง **ชื่อลำน้ำ** แม่ปานพร้าว **ลำน้ำสาขาของ** แม่ปาน/แม่น้ำยม **ประเภทลำน้ำ** ลำห้วย **วันที่สำรวจ** 27 มิ.ย. 68

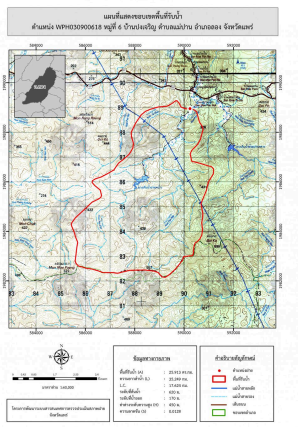
เป็นฝาย คสล. ที่ก่อสร้างโดย ทต.แม่ปาน อายุฝายมากกว่า 20 ปี มีสภาพในแต่ละส่วนดังนี้ ส่วน Protection เหนือน้ำ : ไม่มี ส่วนเหนือน้ำ : ไม่มี ส่วนควบคุมน้ำ : สภาพปกติโดยรวมใช้งานได้ มีวัชพืชขึ้นน้อย ส่วนท้ายน้ำ : สภาพปกติโดยรวมใช้งานได้ มีวัชพืชขึ้นน้อย ส่วน Protection ท้ายน้ำ : ไม่มี ระบบส่งน้ำ : สภาพปกติโดยรวมใช้งานได้ มีวัชพืชขึ้นน้อย

มีสภาพตะกอนหน้าฝาย : มาก

ตัวฝาย มีสภาพโดยรวมปกติ ควรวางมาตรการขุดลอก และกำจัดวัชพืชตามเวลาที่เหมาะสม ส่วนคลองส่งน้ำควรได้รับการซ่อมแซมให้สามารถใช้งานได้
