การตรวจสภาพฝายและแนวทางแก้ไขปรับปรุงเพื่อเพิ่มประสิทธิภาพฝาย

รหัสฝายที่ : WPH030900620

ชื่อฝาย **ชื่อลำน้ำ** ห้วยขี้ลิม **ลำน้ำสาขาของ** แม่น้ำยม **ประเภทลำน้ำ** ลำห้วย **วันที่สำรวจ** 27 มิ.ย. 68

หมู่บ้าน หมู่ที่ 6 บ้านปงเจริญ **ตำบล** แม่ปาน **อำเภอ** ลอง **จังหวัด** แพร่

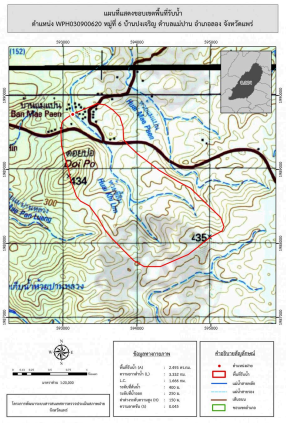
1. ส่วนป้องกันเหนือน้ำ : ☐ ใช้งานได้ดี ☐ ปานกลาง ☐ ทรุดโทรม	ตะกอนมีมาก	**2. ส่วนเหนือน้ำ :** ☐ ใช้งานได้ดี ☐ ปานกลาง ☐ ทรุดโทรม	ตะกอนมีมาก
3. ส่วนควบคุมน้ำ : ☐ ใช้งานได้ดี ☐ ปานกลาง ☑ ทรุดโทรม		**4. ส่วนท้ายน้ำ :** ☐ ใช้งานได้ดี ☐ ปานกลาง ☑ ทรุดโทรม	ตะกอนมีน้อย

5. ส่วนป้องกันท้ายน้ำ : ☐ ใช้งานได้ดี ☐ ปานกลาง ☐ ทรุดโทรม	ตะกอนมีน้อย	**6. ระบบส่งน้ำ :** ☐ ใช้งานได้ดี ☐ ปานกลาง ☐ ทรุดโทรม

พื้นที่รับน้ำของฝายและข้อมูลประกอบ		สภาพโดยรวมของฝายและแนวทางแก้ไขปรับปรุงเบื้องต้น
	<u>ข้อมูลพื้นที่รับน้ำของฝาย</u> A = 2.49 ตารางกิโลเมตร L = 3.33 กิโลเมตร LC = 1.67 กิโลเมตร H = 150 เมตร s = 0.04 c = 0.25 I = 120 มิลลิเมตร/ชั่วโมง Return period = 100 ปี อัตราการไหลสูงสุด = 20.79 ลบ.ม./วินาที	**สภาพโดยรวมของฝาย** เป็นฝาย คสล. ที่ก่อสร้างโดย ทต.แม่ปาน เมื่อปี 2559 อายุฝาย 9 ปี พังเสียหายหมดสภาพ ไม่สามารถใช้งานได้ มีสภาพตะกอนหน้าฝาย : มาก **แนวทางแก้ไขปรับปรุงเบื้องต้น** ควรรื้อถอน และก่อสร้างใหม่ในรูปแบบ และขนาดที่เหมาะสม
