การตรวจสภาพฝายและแนวทางแก้ไขปรับปรุงเพื่อเพิ่มประสิทธิภาพฝาย

รหัสฝายที่ : WPH040100101

ชื่อฝาย **ชื่อลำน้ำ** แม่มาน **ลำน้ำสาขาของ** แม่น้ำยม **ประเภทลำน้ำ** ลำห้วย **วันที่สำรวจ** 18 ก.ค. 68

หมู่บ้าน หมู่ที่ 1 บ้านสูงแม่น **ตำบล** สูงแม่น **อำเภอ** สูงแม่น **จังหวัด** แพร่

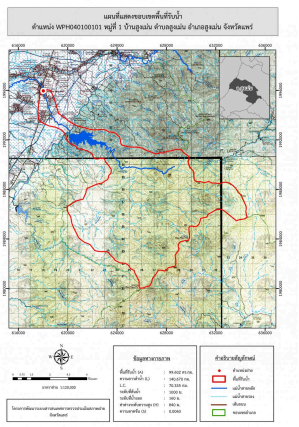
เป็นฝาย มข.2527 ก่อสร้างโดย อบต.สูงแม่น อายุมากกว่า 20 ปี มีสภาพในแต่ละส่วนดังนี้ ส่วน Protection เหนือน้ำ : สภาพปกติโดยรวมใช้งานได้ ส่วนเหนือน้ำ : สภาพปกติโดยรวมใช้งานได้ ส่วนควบคุมน้ำ : สภาพปกติโดยรวมใช้งานได้ ส่วนท้ายน้ำ : สภาพปกติโดยรวมใช้งานได้ ส่วน Protection ท้ายน้ำ : สภาพปกติโดยรวมใช้งานได้ ระบบส่งน้ำ : สภาพปกติโดยรวมใช้งานได้ มีสภาพตะกอนหน้าฝาย : น้อย

มีสภาพโดยรวมปกติ ควรวางมาตรการขุดลอก และกำจัดวัชพืชตามเวลาที่เหมาะสม
