การตรวจสภาพฝายและแนวทางแก้ไขปรับปรุงเพื่อเพิ่มประสิทธิภาพฝาย

รหัสฝายที่ : WPH040200502

ชื่อฝาย **ชื่อลำน้ำ** ร่องผา **ลำน้ำสาขาของ** แม่น้ำยม **ประเภทลำน้ำ** ลำห้วย **วันที่สำรวจ** 14 ก.ค. 68

หมู่บ้าน หมู่ที่ 5 บ้านร่องเสี้ยว **ตำบล** น้ำชำ **อำเภอ** สูงเม่น **จังหวัด** แพร่

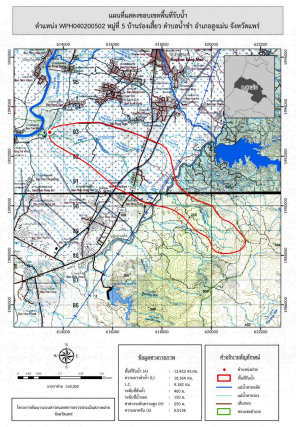
เป็นฝายที่ก่อสร้างเมื่อปี พ.ศ.2551 โดยกรมชลประทาน ถ่ายโอน ให้กับ อบต.น้ำชำ อายุฝาย 17 ปี มีสภาพในแต่ละส่วนดังนี้ ส่วน Protection เหนือน้ำ : สภาพโดยรวมใช้งานได้ มีวัชพืชขึ้นน้อย ส่วนเหนือน้ำ : ปกติสามารถใช้งานได้ ส่วนควบคุมน้ำ : ปกติสามารถใช้งานได้ ส่วนท้ายน้ำ : ปกติสามารถใช้งานได้ ส่วน Protection ท้ายน้ำ : ไม่สามารถมองเห็น ระบบส่งน้ำ : ไม่มี มีสภาพตะกอนหน้าฝาย : น้อย

มีสภาพโดยรวมปกติ ควรวางมาตรการขุดลอก และกำจัดวัชพืชตามเวลาที่เหมาะสม
