การตรวจสภาพฝายและแนวทางแก้ไขปรับปรุงเพื่อเพิ่มประสิทธิภาพฝาย

รหัสฝายที่ : WPH040201204

ชื่อฝาย **ชื่อลำน้ำ** ร่องเสี้ยว **ลำน้ำสาขาของ** แม่น้ำยม **ประเภทลำน้ำ** ลำเหมือง **วันที่สำรวจ** 14 ก.ค. 68

หมู่บ้าน หมู่ที่ 12 บ้านร่องเลี้ยว **ตำบล** น้ำชำ **อำเภอ** สูงเม่น **จังหวัด** แพร่

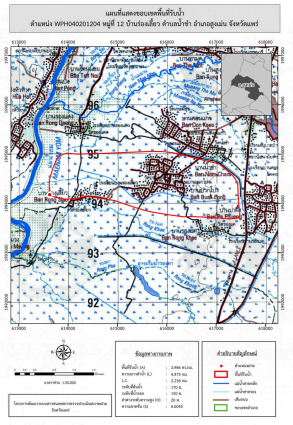
1. ส่วนป้องกันเหนือน้ำ : ☐ ใช้งานได้ดี ☐ ปานกลาง ☐ ทรุดโทรม	ตะกอนมีน้อย	**2. ส่วนเหนือน้ำ :** ☐ ใช้งานได้ดี ☐ ปานกลาง ☐ ทรุดโทรม	ตะกอนมีปานกลาง
3. ส่วนควบคุมน้ำ : ☑ ใช้งานได้ดี ☐ ปานกลาง ☐ ทรุดโทรม		**4. ส่วนท้ายน้ำ :** ☑ ใช้งานได้ดี ☐ ปานกลาง ☐ ทรุดโทรม	ตะกอนมีน้อย

5. ส่วนป้องกันท้ายน้ำ : ☐ ใช้งานได้ดี ☐ ปานกลาง ☐ ทรุดโทรม	ตะกอนมีน้อย	**6. ระบบส่งน้ำ :** ☐ ใช้งานได้ดี ☐ ปานกลาง ☐ ทรุดโทรม

พื้นที่รับน้ำของฝายและข้อมูลประกอบ		สภาพโดยรวมของฝายและแนวทางแก้ไขปรับปรุงเบื้องต้น
	<u>ข้อมูลพื้นที่รับน้ำของฝาย</u> A = 3.99 ตารางกิโลเมตร L = 4.47 กิโลเมตร LC = 2.24 กิโลเมตร H = 20 เมตร s = 0 c = 0.25 I = 80 มิลลิเมตร/ชั่วโมง Return period = 100 ปี อัตราการไหลสูงสุด = 22.16 ลบ.ม./วินาที	**สภาพโดยรวมของฝาย** เป็นฝาย มข.2527 ก่อสร้างโดยที่ว่าการอำเภอสูงเม่น ปัจจุบันอยู่ในความดูแลของ อบต.น้ำชำ อายุฝายมากกว่า 10 ปี มีสภาพในแต่ละส่วนดังนี้ ส่วน Protection เหนือน้ำ : ไม่มี ส่วนเหนือน้ำ : ไม่มี ส่วนควบคุมน้ำ : สภาพโดยรวมใช้งานได้ ส่วนท้ายน้ำ : สภาพโดยรวมใช้งานได้ ส่วน Protection ท้ายน้ำ : ไม่มี ระบบส่งน้ำ : ไม่มี มีสภาพตะกอนหน้าฝาย : ปานกลาง **แนวทางแก้ไขปรับปรุงเบื้องต้น** มีสภาพโดยรวมปกติ ควรวางมาตรการขุดลอก และกำจัดวัชพืชตามเวลาที่เหมาะสม
