การตรวจสภาพฝายและแนวทางแก้ไขปรับปรุงเพื่อเพิ่มประสิทธิภาพฝาย

รหัสฝายที่ : WPH040300501

ชื่อฝาย ปิ้น **ชื่อลำน้ำ** แม่มาน **ลำน้ำสาขาของ** แม่น้ำยม **ประเภทลำน้ำ** ลำห้วย **วันที่สำรวจ** 25 ก.ค. 68

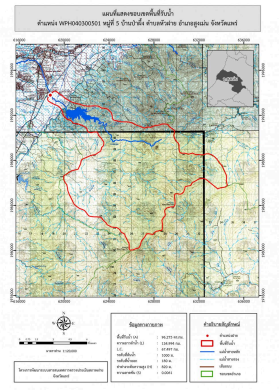
เป็นฝายที่ก่อสร้างโดย (ไม่ทราบหน่วยงาน) อายุมากกว่า 15 ปี มีสภาพในแต่ละส่วนดังนี้ ส่วน Protection เหนือน้ำ : ส่วนเหนือน้ำ : ไม่มี ส่วนควบคุมน้ำ : สภาพโดยรวมสามารถใช้งานได้ มีการรั่วเล็กน้อย มีวัชพืชขึ้นปานกลาง ส่วนท้ายน้ำ : สภาพโดยรวมสามารถใช้งานได้ มีการรั่วเล็กน้อย มีวัชพืชขึ้นปานกลาง ส่วน Protection ท้ายน้ำ : ไม่มี ระบบส่งน้ำ : สภาพปกติโดยรวมใช้งานได้ มีสภาพตะกอนหน้าฝาย : ปานกลาง

มีสภาพโดยรวมยังสามรถใช้งานต่อไปได้ไม่เหมาะกับการปรับปรุงเนื่องจากสภาพฝายค่อนข้างทรุดโทรม ควรวางมาตรการขุดลอก และกำจัดวัชพืชตามเวลาที่เหมาะสม
