การตรวจสภาพฝายและแนวทางแก้ไขปรับปรุงเพื่อเพิ่มประสิทธิภาพฝาย

รหัสฝายที่ : WPH040300701

ชื่อฝาย **ชื่อลำน้ำ** แม่มาน **ลำน้ำสาขาของ** แม่น้ำยม **ประเภทลำน้ำ** ลำห้วย **วันที่สำรวจ** 25 ก.ค. 68

หมู่บ้าน หมู่ที่ 7 บ้านดอนชัย **ตำบล** หัวฝาย **อำเภอ** สูงเม่น **จังหวัด** แพร่

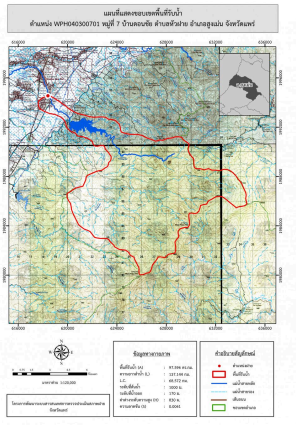
สภาพฝายของแต่ละองค์ประกอบ (Element)

1. ส่วนป้องกันเหนือน้ำ : ☐ ใช้งานได้ดี ☐ ปานกลาง ☐ ทรุดโทรม	ตะกอนมีปานกลาง
2. ส่วนเหนือน้ำ : ☐ ใช้งานได้ดี ☐ ปานกลาง ☐ ทรุดโทรม	ตะกอนมีปานกลาง
3. ส่วนควบคุมน้ำ : ☑ ใช้งานได้ดี ☐ ปานกลาง ☐ ทรุดโทรม	
4. ส่วนท้ายน้ำ : ☑ ใช้งานได้ดี ☐ ปานกลาง ☐ ทรุดโทรม	ตะกอนมีน้อย

5. ส่วนป้องกันท้ายน้ำ : ☐ ใช้งานได้ดี ☐ ปานกลาง ☐ ทรุดโทรม	ตะกอนมีน้อย
6. ระบบส่งน้ำ : ☐ ใช้งานได้ดี ☐ ปานกลาง ☐ ทรุดโทรม

มีสภาพในแต่ละส่วนดังนี้ ส่วน Protection เหนือน้ำ : ไม่มี ส่วนเหนือน้ำ : ไม่มี ส่วนควบคุมน้ำ : สภาพปกติโดยรวมใช้งานได้ ส่วนท้ายน้ำ : สภาพปกติโดยรวมใช้งานได้ ส่วน Protection ท้ายน้ำ : ไม่มี ระบบส่งน้ำ : ไม่มี มีสภาพตะกอนหน้าฝาย : ปานกลาง

มีสภาพโดยรวมปกติ ควรวางมาตรการขุดลอก และกำจัดวัชพืชตามเวลาที่เหมาะสม
