การตรวจสภาพฝายและแนวทางแก้ไขปรับปรุงเพื่อเพิ่มประสิทธิภาพฝาย

รหัสฝายที่ : WPH040301101

ชื่อฝาย **ชื่อลำน้ำ** แม่มาน **ลำน้ำสาขาของ** แม่น้ำยม **ประเภทลำน้ำ** ลำห้วย **วันที่สำรวจ** 25 ก.ค. 68

หมู่บ้าน หมู่ที่ 11 บ้านเหล่าป่าผึ้ง **ตำบล** หัวฝาย **อำเภอ** สูงเม่น **จังหวัด** แพร่

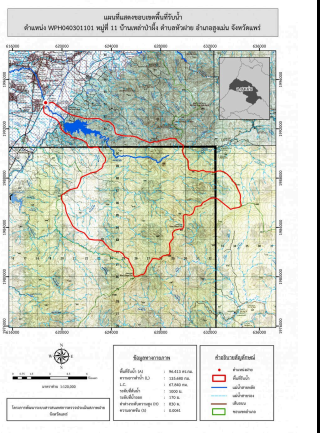
สภาพฝายของแต่ละองค์ประกอบ (Element)			
1. ส่วนป้องกันเหนือน้ำ : ☐ ใช้งานได้ดี ☐ ปานกลาง ☐ ทรุดโทรม	ตะกอนมีปานกลาง	**2. ส่วนเหนือน้ำ :** ☐ ใช้งานได้ดี ☐ ปานกลาง ☐ ทรุดโทรม	ตะกอนมีปานกลาง
3. ส่วนควบคุมน้ำ : ☑ ใช้งานได้ดี ☐ ปานกลาง ☐ ทรุดโทรม		**4. ส่วนท้ายน้ำ :** ☑ ใช้งานได้ดี ☐ ปานกลาง ☐ ทรุดโทรม	ตะกอนมีน้อย

พื้นที่รับน้ำของฝายและข้อมูลประกอบ		สภาพโดยรวมของฝายและแนวทางแก้ไขปรับปรุงเบื้องต้น
	<u>ข้อมูลพื้นที่รับน้ำของฝาย</u> A = 96.41 ตารางกิโลเมตร L = 135.68 กิโลเมตร LC = 67.84 กิโลเมตร H = 830 เมตร s = 0.01 Return period = 100 ปี อัตราการไหลสูงสุด = 367.13 ลบ.ม./วินาที	**สภาพโดยรวมของฝาย** เป็นฝาย มข.2527 ก่อสร้างโดย ที่ว่าการอำเภอสูงเม่น อายุมากกว่า 20 ปี มีสภาพในแต่ละส่วนดังนี้ ส่วน Protection เหนือน้ำ : ไม่มี ส่วนเหนือน้ำ : ไม่มี ส่วนควบคุมน้ำ : สภาพปกติโดยรวมใช้งานได้ ส่วนท้ายน้ำ : สภาพปกติโดยรวมใช้งานได้ ส่วน Protection ท้ายน้ำ : ไม่มี ระบบส่งน้ำ : ไม่มี มีสภาพตะกอนหน้าฝาย : ปานกลาง **แนวทางแก้ไขปรับปรุงเบื้องต้น** มีสภาพโดยรวมปกติ ควรวางมาตรการขุดลอก และกำจัดวัชพืชตามเวลาที่เหมาะสม
