การตรวจสภาพฝายและแนวทางแก้ไขปรับปรุงเพื่อเพิ่มประสิทธิภาพฝาย

รหัสฝายที่ : WPH040400101

ชื่อฝาย **ชื่อลำน้ำ** ร่องข้าวดอ **ลำน้ำสาขาของ** คลองชลประทาน/แม่น้ำยม **ประเภทลำน้ำ** ลำเหมือง **วันที่สำรวจ** 18 ก.ค. 68

หมู่บ้าน หมู่ที่ 1 บ้านค่างาม **ตำบล** ดอนมูล **อำเภอ** สูงเม่น **จังหวัด** แพร่

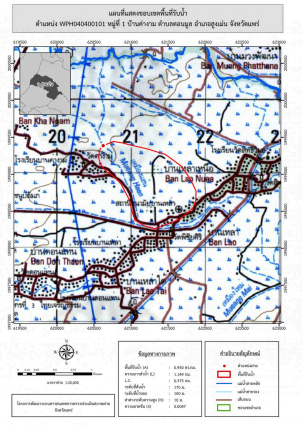
เป็นฝายที่ก่อสร้างโดยกรมทรัพยากรน้ำ ถ่ายโอนให้กับ อบต.ดอนมูล อายุฝายมากกว่า 10 ปี มีสภาพในแต่ละส่วนดังนี้ ส่วน Protection เหนือน้ำ : ไม่มี ส่วนเหนือน้ำ : ปกติสามารถใช้งานได้ ส่วนควบคุมน้ำ : ปกติสามารถใช้งานได้ ส่วนท้ายน้ำ : ปกติสามารถใช้งานได้ ส่วน Protection ท้ายน้ำ : ไม่มี ระบบส่งน้ำ : ปกติสามารถใช้งานได้ มีสภาพตะกอนหน้าฝาย : น้อย

มีสภาพโดยรวมปกติ ควรวางมาตรการขุดลอก และกำจัดวัชพืชตามเวลาที่เหมาะสม
