การตรวจสภาพฝายและแนวทางแก้ไขปรับปรุงเพื่อเพิ่มประสิทธิภาพฝาย

รหัสฝายที่ : WPH040400701

ชื่อฝาย ต้นแหน **ชื่อลำน้ำ** ต้นแหน **ลำน้ำสาขาของ** คลองชลประทาน/แม่น้ำยม **ประเภทลำน้ำ** ลำห้วย **วันที่สำรวจ** 18 ก.ค. 68

หมู่บ้าน หมู่ที่ 7 บ้านดอนแท่น **ตำบล** ดอนมูล **อำเภอ** สูงเม่น **จังหวัด** แพร่

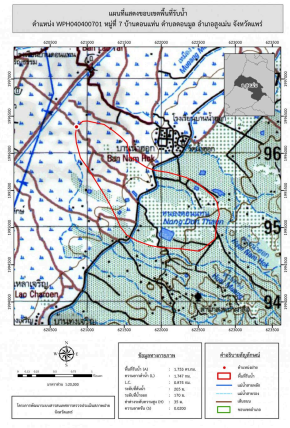
เป็นฝายที่ก่อสร้างเมื่อปี 2558 โดยกรมทรัพยากรน้ำ ถ่ายโอนให้กับ อบต.ดอนมูล อายุฝาย 10 ปี มีสภาพในแต่ละส่วนดังนี้ ส่วน Protection เหนือน้ำ : ปกติสามารถใช้งานได้ ส่วนเหนือน้ำ : ปกติสามารถใช้งานได้ ส่วนควบคุมน้ำ : ปกติสามารถใช้งานได้ ส่วนท้ายน้ำ : ปกติสามารถใช้งานได้ ส่วน Protection ท้ายน้ำ : ปกติสามารถใช้งานได้ ระบบส่งน้ำ : ปกติสามารถใช้งานได้ มีสภาพตะกอนหน้าฝาย : น้อย

มีสภาพโดยรวมปกติ ควรวางมาตรการขุดลอก และกำจัดวัชพืชตามเวลาที่เหมาะสม
