การตรวจสภาพฝายและแนวทางแก้ไขปรับปรุงเพื่อเพิ่มประสิทธิภาพฝาย

รหัสฝายที่ : WPH040401001

ชื่อฝาย **ชื่อลำน้ำ** ห้วยแล้ง **ลำน้ำสาขาของ** แม่น้ำยม **ประเภทลำน้ำ** ลำห้วย **วันที่สำรวจ** 18 ก.ค. 68

หมู่บ้าน หมู่ที่ 10 บ้านดอนแท่น **ตำบล** ดอนมูล **อำเภอ** สูงเม่น **จังหวัด** แพร่

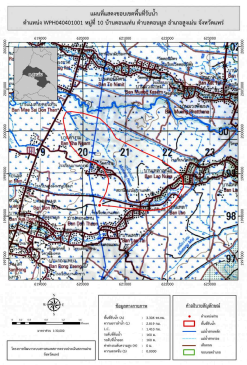
3. ส่วนควบคุมน้ำ : ☐ ใช้งานได้ดี ☑ ปานกลาง ☐ ทรุดโทรม

4. ส่วนท้ายน้ำ : ☐ ใช้งานได้ดี ☑ ปานกลาง ☐ ทรุดโทรม — ตะกอนมีน้อย

พื้นที่รับน้ำของฝายและข้อมูลประกอบ		สภาพโดยรวมของฝายและแนวทางแก้ไขปรับปรุงเบื้องต้น
	<u>ข้อมูลพื้นที่รับน้ำของฝาย</u> A = 3.31 ตารางกิโลเมตร L = 2.82 กิโลเมตร LC = 1.41 กิโลเมตร H = 1 เมตร s = 0 c = 0.25 I = 55 มิลลิเมตร/ชั่วโมง Return period = 100 ปี อัตราการไหลสูงสุด = 12.64 ลบ.ม./วินาที	**สภาพโดยรวมของฝาย** เป็นฝาย มข.2527 ก่อสร้างโดยที่ว่าการอำเภอสูงเม่น ปัจุบันอยู่ในความดูแลของ อบต.ดอนมูล อายุมากกว่า 15 ปี มีสภาพในแต่ละส่วนดังนี้ ส่วน Protection เหนือน้ำ : ไม่มี ส่วนเหนือน้ำ : ไม่มี ส่วนควบคุมน้ำ : สภาพปกติโดยรวมใช้งานได้ มีรูโพรง และรั่วน้อย ส่วนท้ายน้ำ : สภาพปกติโดยรวมใช้งานได้ มีรูโพรง และรั่วน้อย ส่วน Protection ท้ายน้ำ : ไม่มี ระบบส่งน้ำ : สภาพปกติโดยรวมใช้งานได้ มีสภาพตะกอนหน้าฝาย : น้อย **แนวทางแก้ไขปรับปรุงเบื้องต้น** มีสภาพโดยรวมปกติ ควรตรวจสอบรูโพรง และรอยรั่วว่าสามารถซ่อมแซมได้หรือไม่หากสามารถทำได้ควรเร่งซ่อมแซมก่อนที่จะส่งผลกระทบต่อตัวฝาย ควรวางมาตรการขุดลอก และกำจัดวัชพืชตามเวลาที่เหมาะสม
