การตรวจสภาพฝายและแนวทางแก้ไขปรับปรุงเพื่อเพิ่มประสิทธิภาพฝาย

รหัสฝายที่ : WPH040500101

ชื่อฝาย **ชื่อลำน้ำ** เหมืองหลวง **ลำน้ำสาขาของ** แม่สาย/คลองชลประทาน/แม่น้ำยม **ประเภทลำน้ำ** ลำเหมือง **วันที่สำรวจ** 15 ก.ค. 68

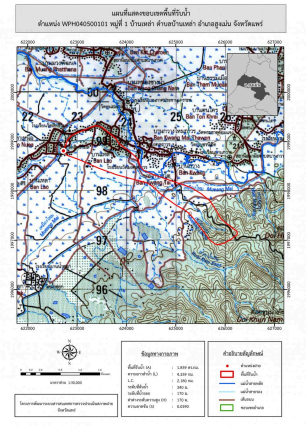
3. ส่วนควบคุมน้ำ : ☐ ใช้งานได้ดี ☐ ปานกลาง ☑ ทรุดโทรม

4. ส่วนท้ายน้ำ : ☐ ใช้งานได้ดี ☐ ปานกลาง ☑ ทรุดโทรม — ตะกอนมีน้อย

เป็นฝาย มข.2527 ก่อสร้างโดยที่ว่าการอำเภอสูงเม่น ปัจจุบันอยู่ในความดูแลของ อบต.บ้านเหล่า อายุฝายมากกว่า 15 ปี มีสภาพพังเสียหายไม่สามารถใช้งานได้

ชาวบ้านต้องการรื้อถอนเนื่องจากฤดูน้ำหลากทำให้ระดับน้ำสูงเข้าท่วมพื้นที่ชุมชน

ควรรื้อถอนออก และปรับสภาพพื้นที่ไม่ให้เกิดการกีดขวางทางน้ำ
