การตรวจสภาพฝายและแนวทางแก้ไขปรับปรุงเพื่อเพิ่มประสิทธิภาพฝาย

รหัสฝายที่ : WPH040500401

ชื่อฝาย **ชื่อลำน้ำ** ห้วยหิน **ลำน้ำสาขาของ** แม่สอง/แม่น้ำยม **ประเภทลำน้ำ** ลำห้วย **วันที่สำรวจ** 20 พ.ค. 68

หมู่บ้าน หมู่ที่ 4 บ้านเหล่าเหนือ **ตำบล** บ้านกลาง **อำเภอ** สอง **จังหวัด** แพร่

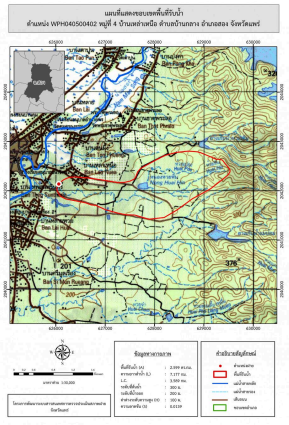
1. ส่วนป้องกันเหนือน้ำ : ☐ ใช้งานได้ดี ☐ ปานกลาง ☐ ทรุดโทรม	ตะกอนมีปานกลาง	**2. ส่วนเหนือน้ำ :** ☑ ใช้งานได้ดี ☐ ปานกลาง ☐ ทรุดโทรม	ตะกอนมีปานกลาง
3. ส่วนควบคุมน้ำ : ☑ ใช้งานได้ดี ☐ ปานกลาง ☐ ทรุดโทรม		**4. ส่วนท้ายน้ำ :** ☑ ใช้งานได้ดี ☐ ปานกลาง ☐ ทรุดโทรม	ตะกอนมีน้อย

5. ส่วนป้องกันท้ายน้ำ : ☐ ใช้งานได้ดี ☐ ปานกลาง ☐ ทรุดโทรม	ตะกอนมีน้อย	**6. ระบบส่งน้ำ :** ☐ ใช้งานได้ดี ☐ ปานกลาง ☐ ทรุดโทรม

พื้นที่รับน้ำของฝายและข้อมูลประกอบ		สภาพโดยรวมของฝายและแนวทางแก้ไขปรับปรุงเบื้องต้น
	<u>ข้อมูลพื้นที่รับน้ำของฝาย</u> A = 2.64 ตารางกิโลเมตร L = 7.25 กิโลเมตร LC = 3.62 กิโลเมตร H = 100 เมตร s = 0.01 c = 0.25 I = 90 มิลลิเมตร/ชั่วโมง Return period = 100 ปี อัตราการไหลสูงสุด = 16.49 ลบ.ม./วินาที	**สภาพโดยรวมของฝาย** เป็นฝายที่ก่อสร้างเมื่อปี 2561 โดย สสน. และยังไม่ได้ถ่ายโอน อายุฝาย 7 ปี มีสภาพในแต่ละส่วนดังนี้ ส่วน Protection เหนือน้ำ : ไม่มี ส่วนเหนือน้ำ : ปกติมีวัชพืชขึ้นน้อย ส่วนควบคุมน้ำ : ปกติ ส่วนท้ายน้ำ : ปกติ ส่วน Protection ท้ายน้ำ : ไม่มี ระบบส่งน้ำ : ไม่มี มีสภาพตะกอนหน้าฝาย : ปานกลาง **แนวทางแก้ไขปรับปรุงเบื้องต้น** มีสภาพโดยรวมปกติ ควรวางมาตรการขุดลอก และกำจัดวัชพืชตามเวลาที่เหมาะสม
