การตรวจสภาพฝายและแนวทางแก้ไขปรับปรุงเพื่อเพิ่มประสิทธิภาพฝาย

รหัสฝายที่ : WPH040500402

หมู่บ้าน หมู่ที่ 4 บ้านเหล่าเหนือ **ตำบล** บ้านกลาง **อำเภอ** สอง **จังหวัด** แพร่

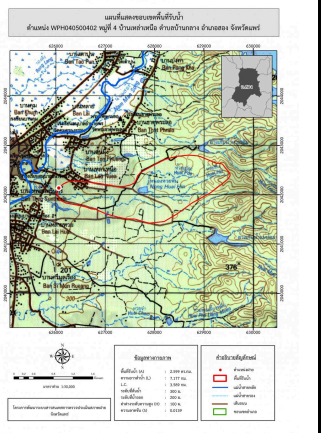
1. ส่วนป้องกันเหนือน้ำ : ☐ ใช้งานได้ดี ☐ ปานกลาง ☐ ทรุดโทรม	ตะกอนมีปานกลาง	**2. ส่วนเหนือน้ำ :** ☑ ใช้งานได้ดี ☐ ปานกลาง ☐ ทรุดโทรม	ตะกอนมีปานกลาง
3. ส่วนควบคุมน้ำ : ☑ ใช้งานได้ดี ☐ ปานกลาง ☐ ทรุดโทรม		**4. ส่วนท้ายน้ำ :** ☑ ใช้งานได้ดี ☐ ปานกลาง ☐ ทรุดโทรม	ตะกอนมีน้อย

5. ส่วนป้องกันท้ายน้ำ : ☐ ใช้งานได้ดี ☐ ปานกลาง ☐ ทรุดโทรม	ตะกอนมีน้อย	**6. ระบบส่งน้ำ :** ☐ ใช้งานได้ดี ☐ ปานกลาง ☐ ทรุดโทรม

พื้นที่รับน้ำของฝายและข้อมูลประกอบ		สภาพโดยรวมของฝายและแนวทางแก้ไขปรับปรุงเบื้องต้น
	<u>ข้อมูลพื้นที่รับน้ำของฝาย</u> A = 2.6 ตารางกิโลเมตร L = 7.18 กิโลเมตร LC = 3.59 กิโลเมตร H = 100 เมตร s = 0.01 c = 0.25 I = 90 มิลลิเมตร/ชั่วโมง Return period = 100 ปี อัตราการไหลสูงสุด = 16.25 ลบ.ม./วินาที	**สภาพโดยรวมของฝาย** เป็นฝายที่ก่อสร้างเมื่อปี 2561 โดย สสน. และยังไม่ได้ถ่ายโอน อายุฝาย 7 ปี มีสภาพในแต่ละส่วนดังนี้ ส่วน Protection เหนือน้ำ : ไม่มี ส่วนเหนือน้ำ : ปกติ ส่วนควบคุมน้ำ : ปกติ ส่วนท้ายน้ำ : ปกติ ส่วน Protection ท้ายน้ำ : ไม่มี ระบบส่งน้ำ : ไม่มี มีสภาพตะกอนหน้าฝาย : ปานกลาง **แนวทางแก้ไขปรับปรุงเบื้องต้น** มีสภาพโดยรวมปกติ ควรวางมาตรการขุดลอก และกำจัดวัชพืชตามเวลาที่เหมาะสม
