การตรวจสภาพฝายและแนวทางแก้ไขปรับปรุงเพื่อเพิ่มประสิทธิภาพฝาย

รหัสฝายที่ : WPH040500403

ชื่อฝาย **ชื่อลำน้ำ** ห้วยหิน **ลำน้ำสาขาของ** แม่สอง/แม่น้ำยม **ประเภทลำน้ำ** ลำห้วย **วันที่สำรวจ** 20 พ.ค. 68

หมู่บ้าน หมู่ที่ 4 บ้านเหล่าเหนือ **ตำบล** บ้านกลาง **อำเภอ** สอง **จังหวัด** แพร่

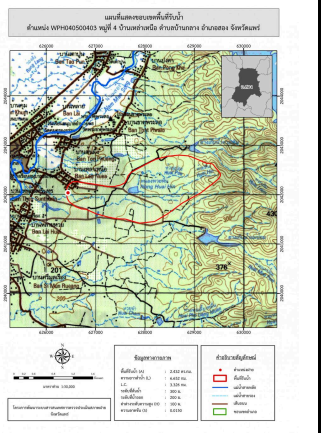
1. ส่วนป้องกันเหนือน้ำ : ☐ ใช้งานได้ดี ☐ ปานกลาง ☐ ทรุดโทรม	ตะกอนมีน้อย	**2. ส่วนเหนือน้ำ :** ☑ ใช้งานได้ดี ☐ ปานกลาง ☐ ทรุดโทรม	ตะกอนมีปานกลาง
3. ส่วนควบคุมน้ำ : ☑ ใช้งานได้ดี ☐ ปานกลาง ☐ ทรุดโทรม		**4. ส่วนท้ายน้ำ :** ☑ ใช้งานได้ดี ☐ ปานกลาง ☐ ทรุดโทรม	ตะกอนมีน้อย

5. ส่วนป้องกันท้ายน้ำ : ☐ ใช้งานได้ดี ☐ ปานกลาง ☐ ทรุดโทรม	ตะกอนมีน้อย	**6. ระบบส่งน้ำ :** ☐ ใช้งานได้ดี ☐ ปานกลาง ☐ ทรุดโทรม

พื้นที่รับน้ำของฝายและข้อมูลประกอบ		สภาพโดยรวมของฝายและแนวทางแก้ไขปรับปรุงเบื้องต้น
	<u>ข้อมูลพื้นที่รับน้ำของฝาย</u> A = 2.43 ตารางกิโลเมตร L = 6.65 กิโลเมตร LC = 3.33 กิโลเมตร H = 100 เมตร s = 0.02 c = 0.25 I = 90 มิลลิเมตร/ชั่วโมง Return period = 100 ปี อัตราการไหลสูงสุด = 15.21 ลบ.ม./วินาที	**สภาพโดยรวมของฝาย** เป็นฝายที่ก่อสร้างเมื่อปี 2561 โดย สสน. และยังไม่ได้ถ่ายโอน อายุฝาย 7 ปี มีสภาพในแต่ละส่วนดังนี้ ส่วน Protection เหนือน้ำ : ไม่มี ส่วนเหนือน้ำ : ปกติ ส่วนควบคุมน้ำ : ปกติ ส่วนท้ายน้ำ : ปกติ ส่วน Protection ท้ายน้ำ : ไม่มี ระบบส่งน้ำ : ไม่มี มีสภาพตะกอนหน้าฝาย : ปานกลาง **แนวทางแก้ไขปรับปรุงเบื้องต้น** มีสภาพโดยรวมปกติ ควรวางมาตรการขุดลอก และกำจัดวัชพืชตามเวลาที่เหมาะสม
