การตรวจสภาพฝายและแนวทางแก้ไขปรับปรุงเพื่อเพิ่มประสิทธิภาพฝาย

รหัสฝายที่ : WPH040500405

ชื่อฝาย **ชื่อลำน้ำ** ห้วยหิน **ลำน้ำสาขาของ** แม่สอง/แม่น้ำยม **ประเภทลำน้ำ** ลำห้วย **วันที่สำรวจ** 20 พ.ค. 68

หมู่บ้าน หมู่ที่ 4 บ้านเหล่าเหนือ **ตำบล** บ้านกลาง **อำเภอ** สอง **จังหวัด** แพร่

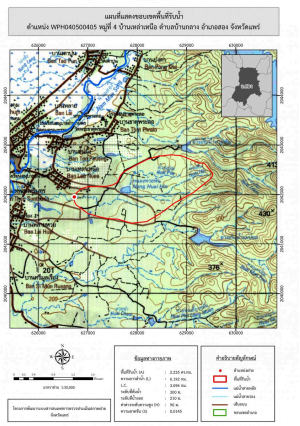
เป็นฝายในความรับผิดชอบ อบต.บ้านกลาง มีอายุมากกว่า 20 ปี มีสภาพในแต่ละส่วนดังนี้ ส่วน Protection เหนือน้ำ : ไม่มี ส่วนเหนือน้ำ : มีการกัดเซาะ ทรุดตัว แตกร้าว มีรูโพรง รั่ว และมีการเคลื่อนตัวค่อนข้างมาก มีวัชพืชขึ้นปานกลาง ส่วนควบคุมน้ำ : มีการกัดเซาะ ทรุดตัว แตกร้าว มีรูโพรง รั่ว และมีการเคลื่อนตัวค่อนข้างมาก มีวัชพืชขึ้นน้อย ส่วนท้ายน้ำ : มีการกัดเซาะ ทรุดตัว แตกร้าว มีรูโพรง รั่ว และมีการเคลื่อนตัวค่อนข้างมาก มีวัชพืชขึ้นน้อย ส่วน Protection ท้ายน้ำ : ไม่มี ระบบส่งน้ำ : ปกติ มีสภาพตะกอนหน้าฝาย : ปานกลาง

ควรรื้อถอน และก่อสร้างใหม่ในรูปแบบ และขนาดที่เหมาะสม
