การตรวจสภาพฝายและแนวทางแก้ไขปรับปรุงเพื่อเพิ่มประสิทธิภาพฝาย

รหัสฝายที่ : WPH040500405

ชื่อฝาย **ชื่อลำน้ำ** ห้วยหิน **ลำน้ำสาขาของ** แม่สอง/แม่น้ำยม **ประเภทลำน้ำ** ลำห้วย **วันที่สำรวจ** 20 พ.ค. 68

หมู่บ้าน หมู่ที่ 4 บ้านเหล่าเหนือ **ตำบล** บ้านกลาง **อำเภอ** สอง **จังหวัด** แพร่

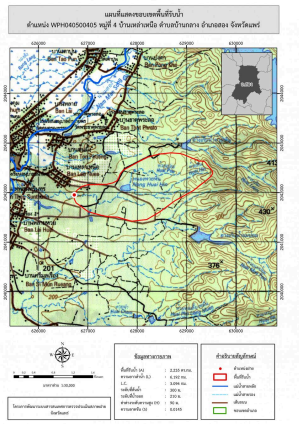
2. ส่วนเหนือน้ำ : ☐ ใช้งานได้ดี ☐ ปานกลาง ☑ ทรุดโทรม — ตะกอนมีปานกลาง

3. ส่วนควบคุมน้ำ : ☐ ใช้งานได้ดี ☐ ปานกลาง ☑ ทรุดโทรม

4. ส่วนท้ายน้ำ : ☐ ใช้งานได้ดี ☐ ปานกลาง ☑ ทรุดโทรม — ตะกอนมีน้อย

เป็นฝายในความรับผิดชอบ อบต.บ้านกลาง มีอายุมากกว่า 20 ปี มีสภาพในแต่ละส่วนดังนี้ ส่วน Protection เหนือน้ำ : ไม่มี ส่วนเหนือน้ำ : มีการกัดเซาะ ทรุดตัว แตกร้าว มีรูโพรง รั่ว และมีการเคลื่อนตัวค่อนข้างมาก มีวัชพืชขึ้นปานกลาง ส่วนควบคุมน้ำ : มีการกัดเซาะ ทรุดตัว แตกร้าว มีรูโพรง รั่ว และมีการเคลื่อนตัวค่อนข้างมาก มีวัชพืชขึ้นน้อย ส่วนท้ายน้ำ : มีการกัดเซาะ ทรุดตัว แตกร้าว มีรูโพรง รั่ว และมีการเคลื่อนตัวค่อนข้างมาก มีวัชพืชขึ้นน้อย ส่วน Protection ท้ายน้ำ : ไม่มี ระบบส่งน้ำ : ปกติ มีสภาพตะกอนหน้าฝาย : ปานกลาง

ควรรื้อถอน และก่อสร้างใหม่ในรูปแบบ และขนาดที่เหมาะสม
