การตรวจสภาพฝายและแนวทางแก้ไขปรับปรุงเพื่อเพิ่มประสิทธิภาพฝาย

รหัสฝายที่ : WPH040500406

ชื่อฝาย **ชื่อลำน้ำ** ห้วยหิน **ลำน้ำสาขาของ** แม่สอง/แม่น้ำยม **ประเภทลำน้ำ** ลำห้วย **วันที่สำรวจ** 20 พ.ค. 68

หมู่บ้าน หมู่ที่ 4 บ้านเหล่าเหนือ **ตำบล** บ้านกลาง **อำเภอ** สอง **จังหวัด** แพร่

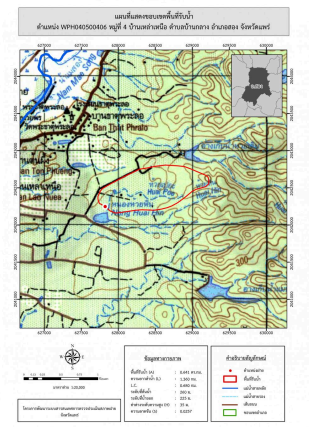
มีสภาพในแต่ละส่วนดังนี้ ส่วน Protection เหนือน้ำ : ไม่มี ส่วนเหนือน้ำ : ปกติ ส่วนควบคุมน้ำ : ปกติ ส่วนท้ายน้ำ : ปกติ ส่วน Protection ท้ายน้ำ : ปกติ ระบบส่งน้ำ : ไม่มี

มีสภาพตะกอนหน้าฝาย : น้อย

มีสภาพโดยรวมปกติ ควรวางมาตรการขุดลอก และกำจัดวัชพืชตามเวลาที่เหมาะสม
