การตรวจสภาพฝายและแนวทางแก้ไขปรับปรุงเพื่อเพิ่มประสิทธิภาพฝาย

รหัสฝายที่ : WPH040500407

ชื่อฝาย เสาไฟฟ้า **ชื่อลำน้ำ** ห้วยหิน **ลำน้ำสาขาของ** แม่สอง/แม่น้ำยม **ประเภทลำน้ำ** ลำห้วย **วันที่สำรวจ** 20 พ.ค. 68

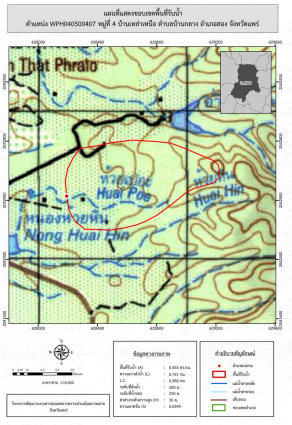
1. ส่วนป้องกันเหนือน้ำ : ☐ ใช้งานได้ดี ☐ ปานกลาง ☐ ทรุดโทรม — ตะกอนมีน้อย	**2. ส่วนเหนือน้ำ :** ☐ ใช้งานได้ดี ☐ ปานกลาง ☐ ทรุดโทรม — ตะกอนมีน้อย
3. ส่วนควบคุมน้ำ : ☑ ใช้งานได้ดี ☐ ปานกลาง ☐ ทรุดโทรม	**4. ส่วนท้ายน้ำ :** ☑ ใช้งานได้ดี ☐ ปานกลาง ☐ ทรุดโทรม — ตะกอนมีน้อย

5. ส่วนป้องกันท้ายน้ำ : ☐ ใช้งานได้ดี ☐ ปานกลาง ☐ ทรุดโทรม — ตะกอนมีน้อย	**6. ระบบส่งน้ำ :** ☐ ใช้งานได้ดี ☐ ปานกลาง ☐ ทรุดโทรม

พื้นที่รับน้ำของฝายและข้อมูลประกอบ		สภาพโดยรวมของฝายและแนวทางแก้ไขปรับปรุงเบื้องต้น
	<u>ข้อมูลพื้นที่รับน้ำของฝาย</u> A = 0.45 ตารางกิโลเมตร L = 0.76 กิโลเมตร LC = 0.38 กิโลเมตร H = 30 เมตร s = 0.04 c = 0.25 I = 120 มิลลิเมตร/ชั่วโมง Return period = 100 ปี อัตราการไหลสูงสุด = 3.78 ลบ.ม./วินาที	**สภาพโดยรวมของฝาย** เป็นฝายที่ก่อสร้างโดย ที่ว่าการอพเภอสอง มีอายุมากกว่า 20 ปี มีสภาพในแต่ละส่วนดังนี้ ส่วน Protection เหนือน้ำ : ไม่มี ส่วนเหนือน้ำ : ไม่มี ส่วนควบคุมน้ำ : มีการกัดเซาะ ทรุดตัว และแตกร้าวน้อย โดยรวมยังสามารถใช้งานได้ มีวัชพืชขึ้นน้อย ส่วนท้ายน้ำ : มีการกัดเซาะ ทรุดตัว และแตกร้าวน้อย โดยรวมยังสามารถใช้งานได้ มีวัชพืชขึ้นน้อย ส่วน Protection ท้ายน้ำ : ไม่มี ระบบส่งน้ำ : ไม่มี มีสภาพตะกอนหน้าฝาย : น้อย **แนวทางแก้ไขปรับปรุงเบื้องต้น** มีสภาพโดยรวมยังสามารถใช้งานต่อไปได้ ควรวางมาตรการขุดลอก และกำจัดวัชพืชตามเวลาที่เหมาะสม
