การตรวจสภาพฝายและแนวทางแก้ไขปรับปรุงเพื่อเพิ่มประสิทธิภาพฝาย

รหัสฝายที่ : WPH040500408

ชื่อฝาย **ชื่อลำน้ำ** ห้วยหิน **ลำน้ำสาขาของ** แม่สอง/แม่น้ำยม **ประเภทลำน้ำ** ลำห้วย **วันที่สำรวจ** 20 พ.ค. 68

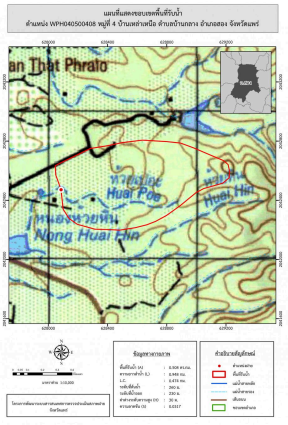
1. ส่วนป้องกันเหนือน้ำ : ☐ ใช้งานได้ดี ☐ ปานกลาง ☐ ทรุดโทรม	ตะกอนมีน้อย	**2. ส่วนเหนือน้ำ :** ☑ ใช้งานได้ดี ☐ ปานกลาง ☐ ทรุดโทรม	ตะกอนมีน้อย
3. ส่วนควบคุมน้ำ : ☑ ใช้งานได้ดี ☐ ปานกลาง ☐ ทรุดโทรม		**4. ส่วนท้ายน้ำ :** ☑ ใช้งานได้ดี ☐ ปานกลาง ☐ ทรุดโทรม	ตะกอนมีน้อย

5. ส่วนป้องกันท้ายน้ำ : ☐ ใช้งานได้ดี ☐ ปานกลาง ☐ ทรุดโทรม	ตะกอนมีน้อย	**6. ระบบส่งน้ำ :** ☐ ใช้งานได้ดี ☐ ปานกลาง ☐ ทรุดโทรม

พื้นที่รับน้ำของฝายและข้อมูลประกอบ		สภาพโดยรวมของฝายและแนวทางแก้ไขปรับปรุงเบื้องต้น
	<u>ข้อมูลพื้นที่รับน้ำของฝาย</u> A = 0.51 ตารางกิโลเมตร L = 0.95 กิโลเมตร LC = 0.47 กิโลเมตร H = 30 เมตร s = 0.03 c = 0.25 I = 120 มิลลิเมตร/ชั่วโมง Return period = 100 ปี อัตราการไหลสูงสุด = 4.23 ลบ.ม./วินาที	**สภาพโดยรวมของฝาย** เป็นฝายที่ก่อสร้างเมื่อปี 2564 โดย สสน. และยังไม่ได้ถ่ายโอน อายุฝาย 4 ปี มีสภาพในแต่ละส่วนดังนี้ ส่วน Protection เหนือน้ำ : ไม่มี ส่วนเหนือน้ำ : ปกติมีวัชพืชขึ้นน้อย ส่วนควบคุมน้ำ : ปกติ ส่วนท้ายน้ำ : ปกติ ส่วน Protection ท้ายน้ำ : ปกติ ระบบส่งน้ำ : ไม่มี มีสภาพตะกอนหน้าฝาย : น้อย **แนวทางแก้ไขปรับปรุงเบื้องต้น** มีสภาพโดยรวมปกติ ควรวางมาตรการขุดลอก และกำจัดวัชพืชตามเวลาที่เหมาะสม
