การตรวจสภาพฝายและแนวทางแก้ไขปรับปรุงเพื่อเพิ่มประสิทธิภาพฝาย

รหัสฝายที่ : WPH040500901

หมู่บ้าน หมู่ที่ 9 บ้านเหล่าเหนือ **ตำบล** บ้านเหล่า **อำเภอ** สูงเม่น **จังหวัด** แพร่

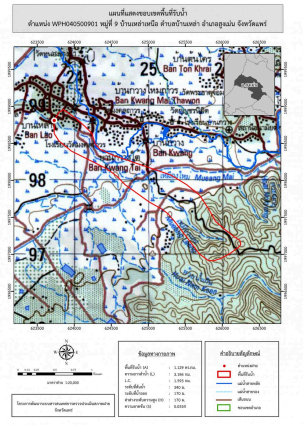
1. ส่วนป้องกันเหนือน้ำ : ☐ ใช้งานได้ดี ☐ ปานกลาง ☐ ทรุดโทรม ตะกอนมีปานกลาง	**2. ส่วนเหนือน้ำ :** ☐ ใช้งานได้ดี ☐ ปานกลาง ☐ ทรุดโทรม ตะกอนมีปานกลาง
3. ส่วนควบคุมน้ำ : ☑ ใช้งานได้ดี ☐ ปานกลาง ☐ ทรุดโทรม	**4. ส่วนท้ายน้ำ :** ☑ ใช้งานได้ดี ☐ ปานกลาง ☐ ทรุดโทรม ตะกอนมีน้อย

5. ส่วนป้องกันท้ายน้ำ : ☐ ใช้งานได้ดี ☐ ปานกลาง ☐ ทรุดโทรม ตะกอนมีน้อย	**6. ระบบส่งน้ำ :** ☑ ใช้งานได้ดี ☐ ปานกลาง ☐ ทรุดโทรม ตะกอนมีน้อย

พื้นที่รับน้ำของฝายและข้อมูลประกอบ		สภาพโดยรวมของฝายและแนวทางแก้ไขปรับปรุงเบื้องต้น
	ข้อมูลพื้นที่รับน้ำของฝาย A = 1.13 ตารางกิโลเมตร L = 3.19 กิโลเมตร LC = 1.59 กิโลเมตร H = 170 เมตร s = 0.05 c = 0.25 I = 120 มิลลิเมตร/ชั่วโมง Return period = 100 ปี อัตราการไหลสูงสุด = 9.42 ลบ.ม./วินาที	**สภาพโดยรวมของฝาย** เป็นฝาย คสล. ก่อสร้างโดยที่ว่าการอำเภอสูงเม่น ปัจุบันอยู่ในความดูแลของ อบต.บ้านเหล่า อายุมากกว่า 15 ปี มีสภาพในแต่ละส่วนดังนี้ ส่วน Protection เหนือน้ำ : ไม่มี ส่วนเหนือน้ำ : ไม่มี ส่วนควบคุมน้ำ : สภาพปกติโดยรวมใช้งานได้ มีการกัดเซาะ ทรุดตัว และแตกร้าวน้อย ส่วนท้ายน้ำ : สภาพโดยรวมยังใช้งานได้ มีการกัดเซาะ ทรุดตัว และแตกร้าวน้อย ส่วน Protection ท้ายน้ำ : ไม่มี ระบบส่งน้ำ : ปกติสามารถใช้งานได้ มีสภาพตะกอนหน้าฝาย : ปานกลาง **แนวทางแก้ไขปรับปรุงเบื้องต้น** มีสภาพโดยรวมปกติ ควรวางมาตรการขุดลอก และกำจัดวัชพืชตามเวลาที่เหมาะสม
