การตรวจสภาพฝายและแนวทางแก้ไขปรับปรุงเพื่อเพิ่มประสิทธิภาพฝาย

รหัสฝายที่ : WPH040600101

ชื่อฝาย พระยา **ชื่อลำน้ำ** แม่สาย **ลำน้ำสาขาของ** แม่น้ำยม **ประเภทลำน้ำ** ลำห้วย **วันที่สำรวจ** 15 ก.ค. 68

หมู่บ้าน หมู่ที่ 1 บ้านกวางเหนือ **ตำบล** บ้านกวาง **อำเภอ** สูงเม่น **จังหวัด** แพร่

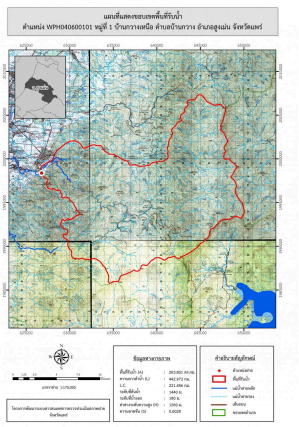
เป็นฝายที่ก่อสร้าง เมื่อปี พ.ศ.2553 โดยกรมทรัพยากรน้ำ ถ่ายโอนให้กับ อบต.บ้านกวาง อายุฝาย 15 ปี มีสภาพในแต่ละส่วนดังนี้ ส่วน Protection เหนือน้ำ : ไม่มี ส่วนเหนือน้ำ : ไม่มี ส่วนควบคุมน้ำ : ปกติสามารถใช้งานได้ ส่วนท้ายน้ำ : มีปกติสามารถใช้งานได้ ส่วน Protection ท้ายน้ำ : ไม่มี ระบบส่งน้ำ : ปกติสามารถใช้งานได้ มีสภาพตะกอนหน้าฝาย : มาก

มีสภาพโดยรวมปกติ ควรวางมาตรการขุดลอก และกำจัดวัชพืชตามเวลาที่เหมาะสม
