การตรวจสภาพฝายและแนวทางแก้ไขปรับปรุงเพื่อเพิ่มประสิทธิภาพฝาย

รหัสฝายที่ : WPH040700301

หมู่บ้าน หมู่ที่ 3 บ้านปงหัวหาด **ตำบล** บ้านปง **อำเภอ** สูงเม่น **จังหวัด** แพร่

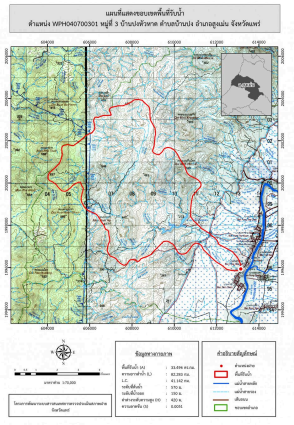
เป็นฝาย มข.2527 ก่อสร้างโดยที่ว่าการอำเภอสูงเม่น อายุฝายมากกว่า 15 ปี มีสภาพในแต่ละส่วนดังนี้ ส่วน Protection เหนือน้ำ : ไม่มี ส่วนเหนือน้ำ : ไม่มี ส่วนควบคุมน้ำ : มีการกัดเซาะ มีรูโพรง และรั่วน้อย ส่วนท้ายน้ำ : มีการกัดเซาะ มีรูโพรง และรั่วน้อย ส่วน Protection ท้ายน้ำ : ไม่มี ระบบส่งน้ำ : ไม่มี มีสภาพตะกอนหน้าฝาย : ปานกลาง

ควรซ่อมแซมส่วนที่ถูกกัดเซาะ และรั่ว โดยการขุดดินบริเวณนั้นออก และบดอัดใหม่จากนั้นควรก่อสร้างพนังป้องกัดการกัดเซาะทางด้านเหนือน้ำ ควรวางมาตรการขุดลอก และกำจัดวัชพืชตามเวลาที่เหมาะสม
