การตรวจสภาพฝายและแนวทางแก้ไขปรับปรุงเพื่อเพิ่มประสิทธิภาพฝาย

รหัสฝายที่ : WPH040700502

ชื่อฝาย **ชื่อลำน้ำ** แม่สางหลง **ลำน้ำสาขาของ** แม่สาง/แม่น้ำยม **ประเภทลำน้ำ** ลำห้วย **วันที่สำรวจ** 16 ก.ค. 68

หมู่บ้าน หมู่ที่ 5 บ้านปงท่าข้าม **ตำบล** บ้านปง **อำเภอ** สูงเม่น **จังหวัด** แพร่

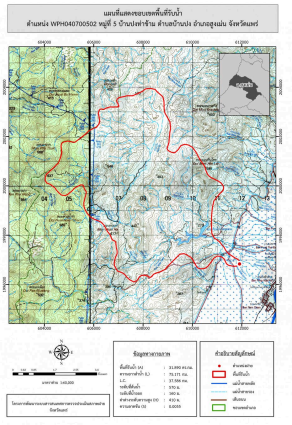
3. ส่วนควบคุมน้ำ : ☑ ใช้งานได้ดี ☐ ปานกลาง ☐ ทรุดโทรม

4. ส่วนท้ายน้ำ : ☑ ใช้งานได้ดี ☐ ปานกลาง ☐ ทรุดโทรม — ตะกอนมีน้อย

มีสภาพในแต่ละส่วนดังนี้ ส่วน Protection เหนือน้ำ : ไม่มี ส่วนเหนือน้ำ : ไม่มี ส่วนควบคุมน้ำ : สภาพโดยรวมใช้งานได้ ส่วนท้ายน้ำ : สภาพโดยรวมใช้งานได้ ส่วน Protection ท้ายน้ำ : ไม่มี ระบบส่งน้ำ : ไม่มี มีสภาพตะกอนหน้าฝาย : น้อย

มีสภาพโดยรวมปกติ ควรวางมาตรการขุดลอก และกำจัดวัชพืชตามเวลาที่เหมาะสม
