การตรวจสภาพฝายและแนวทางแก้ไขปรับปรุงเพื่อเพิ่มประสิทธิภาพฝาย

รหัสฝายที่ : WPH040700503

ชื่อฝาย **ชื่อลำน้ำ** แม่สาง **ลำน้ำสาขาของ** แม่น้ำยม **ประเภทลำน้ำ** ลำห้วย **วันที่สำรวจ** 16 ก.ค. 68

หมู่บ้าน หมู่ที่ 5 บ้านปงท่าข้าม **ตำบล** บ้านปง **อำเภอ** สูงเม่น **จังหวัด** แพร่

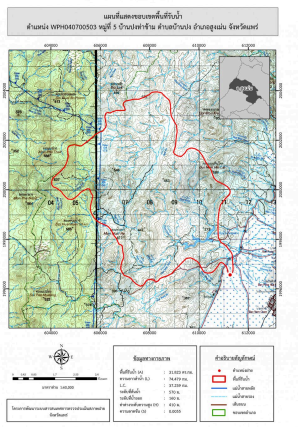
เป็นฝาย คสล. ที่ก่อสร้างโดยที่ว่าการอำเภอสูงเม่น อายุฝายมากกว่า 30 ปี มีสภาพในแต่ละส่วนดังนี้ ส่วน Protection เหนือน้ำ : ไม่มี ส่วนเหนือน้ำ : ไม่มี ส่วนควบคุมน้ำ : สภาพปกติโดยรวมใช้งานได้ ส่วนท้ายน้ำ : สภาพปกติโดยรวมใช้งานได้ มีการกัดเซาะและทรุดตัวน้อย มีวัชพืชขึ้นน้อย ส่วน Protection ท้ายน้ำ : ไม่มี ระบบส่งน้ำ : สภาพปกติโดยรวมใช้งานได้ มีวัชพืชขึ้นน้อย มีสภาพตะกอนหน้าฝาย : ปานกลาง

มีสภาพโดยรวมปกติ ควรวางมาตรการขุดลอก และกำจัดวัชพืชตามเวลาที่เหมาะสม
