การตรวจสภาพฝายและแนวทางแก้ไขปรับปรุงเพื่อเพิ่มประสิทธิภาพฝาย

รหัสฝายที่ : WPH040800102

ชื่อฝาย **ชื่อลำน้ำ** ร่องแวง **ลำน้ำสาขาของ** แม่น้ำยม **ประเภทลำน้ำ** ลำเหมือง **วันที่สำรวจ** 16 ก.ค. 68

หมู่บ้าน หมู่ที่ 1 บ้านกาศเหนือ **ตำบล** บ้านกาศ **อำเภอ** สูงเม่น **จังหวัด** แพร่

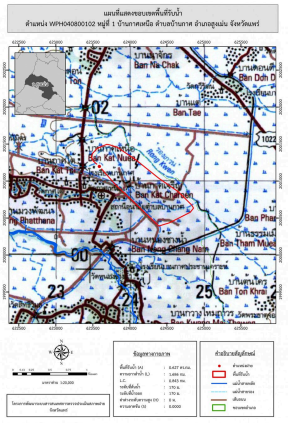
3. ส่วนควบคุมน้ำ : ☑ใช้งานได้ดี ☐ปานกลาง ☐ทรุดโทรม

4. ส่วนท้ายน้ำ : ☑ใช้งานได้ดี ☐ปานกลาง ☐ทรุดโทรม — ตะกอนมีน้อย

เป็นฝาย มข.2527 ก่อสร้างโดยที่ว่าการอำเภอสูงเม่น ปัจจุบันอยู่ในความดูแลของ อบต.บ้านเหล่า อายุมากกว่า 15 ปี มีสภาพในแต่ละส่วนดังนี้ ส่วน Protection เหนือน้ำ : ไม่มี ส่วนเหนือน้ำ : ไม่มี ส่วนควบคุมน้ำ : สภาพปกติโดยรวมใช้งานได้ มีวัชพืชขึ้นน้อย ส่วนท้ายน้ำ : สภาพโดยรวมยังใช้งานได้ มีวัชพืชขึ้นน้อย ส่วน Protection ท้ายน้ำ : ไม่มี ระบบส่งน้ำ : ไม่มี มีสภาพตะกอนหน้าฝาย : ปานกลาง

มีสภาพโดยรวมปกติ ควรวางมาตรการขุดลอก และกำจัดวัชพืชตามเวลาที่เหมาะสม
