การตรวจสภาพฝายและแนวทางแก้ไขปรับปรุงเพื่อเพิ่มประสิทธิภาพฝาย

รหัสฝายที่ : WPH040800201

ชื่อฝาย **ชื่อลำน้ำ** ร่องแวง **ลำน้ำสาขาของ** แม่น้ำยม **ประเภทลำน้ำ** ลำเหมือง **วันที่สำรวจ** 16 ก.ค. 68

หมู่บ้าน หมู่ที่ 2 บ้านกาศเหนือ **ตำบล** บ้านกาศ **อำเภอ** สูงเม่น **จังหวัด** แพร่

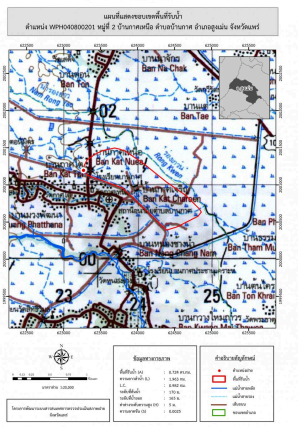
3. ส่วนควบคุมน้ำ : ☐ ใช้งานได้ดี ☐ ปานกลาง ☑ ทรุดโทรม

เป็นฝาย คสล. ในความรับผิดชอบของ อบต.บ้านกาศ อายุฝายมากกว่า 20 ปี

มีสภาพพังเสียหายไม่สามารถใช้งานได้ มีสภาพตะกอนหน้าฝาย : น้อย

ควรรื้อถอน และก่อสร้างใหม่ในรูปแบบ และขนาดที่เหมาะสม
