การตรวจสภาพฝายและแนวทางแก้ไขปรับปรุงเพื่อเพิ่มประสิทธิภาพฝาย

รหัสฝายที่ : WPH040800302

ชื่อฝาย **ชื่อลำน้ำ** ร่องแก้วน **ลำน้ำสาขาของ** ร่องแวง/แม่น้ำยม **ประเภทลำน้ำ** ลำเหมือง **วันที่สำรวจ** 16 ก.ค. 68

หมู่บ้าน หมู่ที่ 3 บ้านกาศใต้ **ตำบล** บ้านกาศ **อำเภอ** สูงเม่น **จังหวัด** แพร่

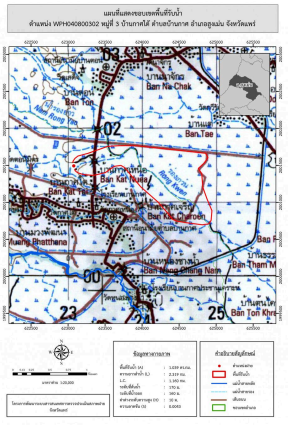
1. ส่วนป้องกันเหนือน้ำ : ☐ ใช้งานได้ดี ☐ ปานกลาง ☐ ทรุดโทรม	ตะกอนมีปานกลาง	**2. ส่วนเหนือน้ำ :** ☐ ใช้งานได้ดี ☐ ปานกลาง ☑ ทรุดโทรม	ตะกอนมีน้อย
3. ส่วนควบคุมน้ำ : ☐ ใช้งานได้ดี ☐ ปานกลาง ☑ ทรุดโทรม		**4. ส่วนท้ายน้ำ :** ☐ ใช้งานได้ดี ☐ ปานกลาง ☑ ทรุดโทรม	ตะกอนมีน้อย

พื้นที่รับน้ำของฝายและข้อมูลประกอบ		สภาพโดยรวมของฝายและแนวทางแก้ไขปรับปรุงเบื้องต้น
	ข้อมูลพื้นที่รับน้ำของฝาย A = 1.04 ตารางกิโลเมตร L = 2.32 กิโลเมตร LC = 1.16 กิโลเมตร H = 10 เมตร s = 0 c = 0.25 I = 100 มิลลิเมตร/ชั่วโมง Return period = 100 ปี อัตราการไหลสูงสุด = 7.22 ลบ.ม./วินาที	**สภาพโดยรวมของฝาย** เป็นฝาย คสล. ในความรับผิดชอบของ อบต.บ้านกาศ อายุฝายมากกว่า 20 ปี มีสภาพพังเสียหายไม่สามารถใช้งานได้ มีสภาพตะกอนหน้าฝาย : น้อย **แนวทางแก้ไขปรับปรุงเบื้องต้น** ควรรื้อถอน และก่อสร้างใหม่ในรูปแบบ และขนาดที่เหมาะสม
