การตรวจสภาพฝายและแนวทางแก้ไขปรับปรุงเพื่อเพิ่มประสิทธิภาพฝาย

รหัสฝายที่ : WPH040800305

ชื่อฝาย หลังป่าช้ากาศใต้ **ชื่อลำน้ำ** แม่สาย **ลำน้ำสาขาของ** แม่น้ำยม **ประเภทลำน้ำ** ลำห้วย **วันที่สำรวจ** 16 ก.ค. 68

หมู่บ้าน หมู่ที่ 3 บ้านกาศใต้ **ตำบล** บ้านกาศ **อำเภอ** สูงเม่น **จังหวัด** แพร่

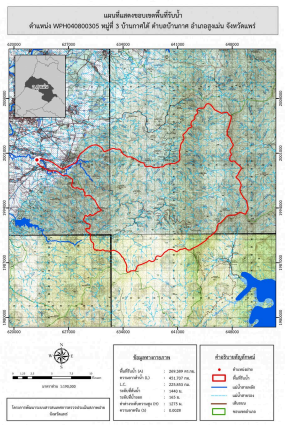
เป็นฝายที่ก่อสร้างเมื่อปี 2563 โดยกรมชลประทาน และยังไม่ได้ถ่ายโอน อายุฝาย 5 ปี มีสภาพในแต่ละส่วนดังนี้ ส่วน Protection เหนือน้ำ : สภาพโดยรวมใช้งานได้ มีวัชพืชขึ้นน้อย ส่วนเหนือน้ำ : สภาพโดยรวมใช้งานได้ ส่วนควบคุมน้ำ : สภาพโดยรวมใช้งานได้ ส่วนท้ายน้ำ : สภาพโดยรวมใช้งานได้ ส่วน Protection ท้ายน้ำ : สภาพโดยรวมใช้งานได้ ระบบส่งน้ำ : ไม่มี มีสภาพตะกอนหน้าฝาย : น้อย

มีสภาพโดยรวมปกติ ควรวางมาตรการขุดลอก และกำจัดวัชพืชตามเวลาที่เหมาะสม
