การตรวจสภาพฝายและแนวทางแก้ไขปรับปรุงเพื่อเพิ่มประสิทธิภาพฝาย

รหัสฝายที่ : WPH040800401

ชื่อฝาย **ชื่อลำน้ำ** ร่องแวง **ลำน้ำสาขาของ** แม่น้ำยม **ประเภทลำน้ำ** ลำเหมือง **วันที่สำรวจ** 16 ก.ค. 68

หมู่บ้าน หมู่ที่ 4 บ้านม่วงเกษม **ตำบล** บ้านกาศ **อำเภอ** สูงเม่น **จังหวัด** แพร่

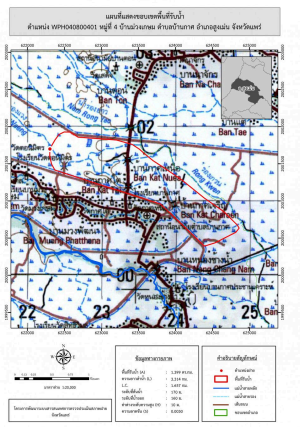
เป็นฝาย มข.2527 ก่อสร้างโดยที่ว่าการอำเภอสูงเม่น ปัจุบันอยู่ในความดูแลของ อบต.บ้านกาศ อายุมากกว่า 15 ปี มีสภาพในแต่ละส่วนดังนี้ ส่วน Protection เหนือน้ำ : ไม่มี ส่วนเหนือน้ำ : ไม่มี ส่วนควบคุมน้ำ : สภาพปกติโดยรวมใช้งานได้ มีวัชพืชขึ้นน้อย ส่วนท้ายน้ำ : สภาพโดยรวมยังใช้งานได้ ส่วน Protection ท้ายน้ำ : ไม่มี ระบบส่งน้ำ : ไม่มี

มีสภาพตะกอนหน้าฝาย : ปานกลาง

มีสภาพโดยรวมปกติ ควรวางมาตรการขุดลอก และกำจัดวัชพืชตามเวลาที่เหมาะสม
