การตรวจสภาพฝายและแนวทางแก้ไขปรับปรุงเพื่อเพิ่มประสิทธิภาพฝาย

รหัสฝายที่ : WPH040800402

ชื่อฝาย **ชื่อลำน้ำ** แม่สาย **ลำน้ำสาขาของ** แม่น้ำยม **ประเภทลำน้ำ** ลำห้วย **วันที่สำรวจ** 16 ก.ค. 68

หมู่บ้าน หมู่ที่ 4 บ้านม่วงเกษม **ตำบล** บ้านกาศ **อำเภอ** สูงเม่น **จังหวัด** แพร่

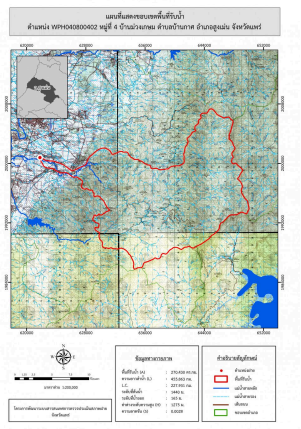
2. ส่วนเหนือน้ำ : ☐ใช้งานได้ดี ☐ปานกลาง ☑ทรุดโทรม — ตะกอนมีปานกลาง

3. ส่วนควบคุมน้ำ : ☐ใช้งานได้ดี ☐ปานกลาง ☑ทรุดโทรม

4. ส่วนท้ายน้ำ : ☐ใช้งานได้ดี ☐ปานกลาง ☑ทรุดโทรม — ตะกอนมีน้อย

มีสภาพพังเสียหายไม่สามารถใช้งานได้ มีสภาพตะกอนหน้าฝาย : น้อย

ควรรื้อถอน และก่อสร้างใหม่ในรูปแบบ และขนาดที่เหมาะสม
