การตรวจสภาพฝายและแนวทางแก้ไขปรับปรุงเพื่อเพิ่มประสิทธิภาพฝาย

รหัสฝายที่ : WPH040800403

ชื่อฝาย สวนจันทร์ **ชื่อลำน้ำ** แม่สาย **ลำน้ำสาขาของ** แม่น้ำยม **ประเภทลำน้ำ** ลำห้วย **วันที่สำรวจ** 16 ก.ค. 68

หมู่บ้าน หมู่ที่ 4 บ้านม่วงเกษม **ตำบล** บ้านกาศ **อำเภอ** สูงเม่น **จังหวัด** แพร่

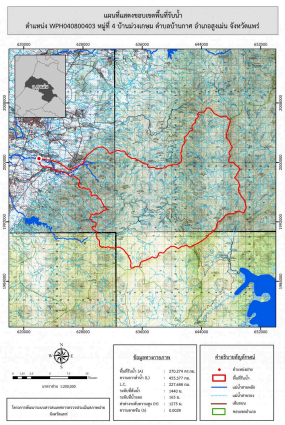
4. ส่วนท้ายน้ำ : ☑ ใช้งานได้ดี ☐ ปานกลาง ☐ ทรุดโทรม — ตะกอนมีน้อย

เป็นฝายที่ก่อสร้างเมื่อปี 2560 โดยกรมชลประทาน และยังไม่ได้ถ่ายโอน อายุฝาย 8 ปี มีสภาพในแต่ละส่วนดังนี้ ส่วน Protection เหนือน้ำ : สภาพโดยรวมใช้งานได้ มีวัชพืชขึ้นน้อย ส่วนเหนือน้ำ : สภาพโดยรวมใช้งานได้ ส่วนควบคุมน้ำ : สภาพโดยรวมใช้งานได้ ส่วนท้ายน้ำ : สภาพโดยรวมใช้งานได้ ส่วน Protection ท้ายน้ำ : สภาพโดยรวมใช้งานได้ ระบบส่งน้ำ : ไม่มี มีสภาพตะกอนหน้าฝาย : น้อย

มีสภาพโดยรวมปกติ ควรวางมาตรการขุดลอก และกำจัดวัชพืชตามเวลาที่เหมาะสม
