การตรวจสภาพฝายและแนวทางแก้ไขปรับปรุงเพื่อเพิ่มประสิทธิภาพฝาย

รหัสฝายที่ : WPH040800501

ชื่อฝาย หนองช้างน้ำ **ชื่อลำน้ำ** แม่สาย **ลำน้ำสาขาของ** แม่น้ำยม **ประเภทลำน้ำ** ลำห้วย **วันที่สำรวจ** 16 ก.ค. 68

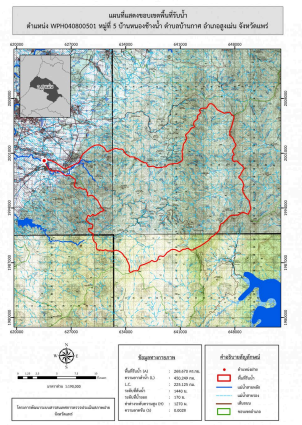
4. ส่วนท้ายน้ำ : ☑ ใช้งานได้ดี ☐ ปานกลาง ☐ ทรุดโทรม — ตะกอนมีน้อย

5. ส่วนป้องกันท้ายน้ำ : ☑ ใช้งานได้ดี ☐ ปานกลาง ☐ ทรุดโทรม — ตะกอนมีน้อย

มีสภาพในแต่ละส่วนดังนี้ ส่วน Protection เหนือน้ำ : สภาพโดยรวมใช้งานได้

มีวัชพืชขึ้นปานกลาง ส่วนเหนือน้ำ : สภาพโดยรวมใช้งานได้ มีวัชพืชขึ้นปานกลาง

ส่วนควบคุมน้ำ : สภาพโดยรวมใช้งานได้ มีวัชพืชขึ้นปานกลาง ส่วนท้ายน้ำ :

สภาพโดยรวมใช้งานได้ ส่วน Protection ท้ายน้ำ : สภาพโดยรวมใช้งานได้ ระบบส่งน้ำ : ไม่มี

มีสภาพตะกอนหน้าฝาย : น้อย

มีสภาพโดยรวมปกติ ควรวางมาตรการขุดลอก และกำจัดวัชพืชตามเวลาที่เหมาะสม
