การตรวจสภาพฝายและแนวทางแก้ไขปรับปรุงเพื่อเพิ่มประสิทธิภาพฝาย

รหัสฝายที่ : WPH040800601

ชื่อฝาย **ชื่อลำน้ำ** ร่องแวง **ลำน้ำสาขาของ** แม่น้ำยม **ประเภทลำน้ำ** ลำห้วย **วันที่สำรวจ** 16 ก.ค. 68

หมู่บ้าน หมู่ที่ 6 บ้านกาศเจริญ **ตำบล** บ้านกาศ **อำเภอ** สูงเม่น **จังหวัด** แพร่

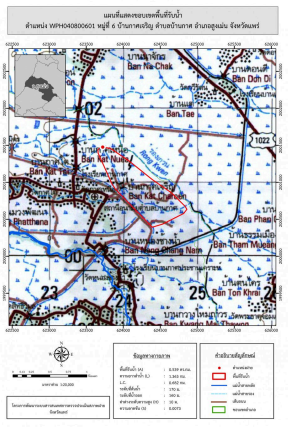
เป็นฝาย มข.2527 ก่อสร้างโดยที่ว่าการอำเภอสูงเม่น ปัจุบันอยู่ในความดูแลของ อบต.บ้านเหล่า อายุมากกว่า 15 ปี มีสภาพในแต่ละส่วนดังนี้ ส่วน Protection เหนือน้ำ : สภาพปกติโดยรวมใช้งานได้ ส่วนเหนือน้ำ : สภาพปกติโดยรวมใช้งานได้ ส่วนควบคุมน้ำ : สภาพปกติโดยรวมใช้งานได้ ส่วนท้ายน้ำ : สภาพโดยรวมยังใช้งานได้ ส่วน Protection ท้ายน้ำ : ไม่มี ระบบส่งน้ำ : ไม่มี มีสภาพตะกอนหน้าฝาย : น้อย

มีสภาพโดยรวมปกติ ควรวางมาตรการขุดลอก และกำจัดวัชพืชตามเวลาที่เหมาะสม
