การตรวจสภาพฝายและแนวทางแก้ไขปรับปรุงเพื่อเพิ่มประสิทธิภาพฝาย

รหัสฝายที่ : WPH040900602

ชื่อฝาย **ชื่อลำน้ำ** ร่องขี้หมู **ลำน้ำสาขาของ** แม่น้ำยม **ประเภทลำน้ำ** ลำเหมือง **วันที่สำรวจ** 21 ก.ค. 68

หมู่บ้าน หมู่ที่ 6 บ้านปงพร้าว **ตำบล** ร่องกาศ **อำเภอ** สูงเม่น **จังหวัด** แพร่

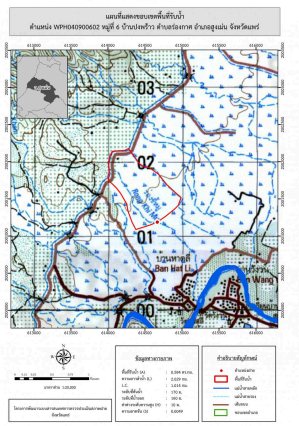
1. ส่วนป้องกันเหนือน้ำ : ☑ ใช้งานได้ดี ☐ ปานกลาง ☐ ทรุดโทรม — ตะกอนมีน้อย

2. ส่วนเหนือน้ำ : ☑ ใช้งานได้ดี ☐ ปานกลาง ☐ ทรุดโทรม — ตะกอนมีน้อย

3. ส่วนควบคุมน้ำ : ☑ ใช้งานได้ดี ☐ ปานกลาง ☐ ทรุดโทรม

4. ส่วนท้ายน้ำ : ☑ ใช้งานได้ดี ☐ ปานกลาง ☐ ทรุดโทรม — ตะกอนมีน้อย

5. ส่วนป้องกันท้ายน้ำ : ☑ ใช้งานได้ดี ☐ ปานกลาง ☐ ทรุดโทรม — ตะกอนมีน้อย

6. ระบบส่งน้ำ : ☑ ใช้งานได้ดี ☐ ปานกลาง ☐ ทรุดโทรม — ตะกอนมีน้อย

เป็นฝายที่ก่อสร้างโดยกรมทรัพยากรน้ำ ถ่ายโอนให้กับ อบต.ร่องกาศ อายุฝายมากกว่า 10 ปี มีสภาพในแต่ละส่วนดังนี้ ส่วน Protection เหนือน้ำ : ปกติสามารถใช้งานได้ ส่วนเหนือน้ำ : ปกติสามารถใช้งานได้ ส่วนควบคุมน้ำ : ปกติสามารถใช้งานได้ ส่วนท้ายน้ำ : ปกติสามารถใช้งานได้ ส่วน Protection ท้ายน้ำ : ปกติสามารถใช้งานได้ มีการกัดเซาะและทรุดตัวน้อย ระบบส่งน้ำ : ปกติสามารถใช้งานได้ มีสภาพตะกอนหน้าฝาย : น้อย

มีสภาพโดยรวมปกติ ควรวางมาตรการขุดลอก และกำจัดวัชพืชตามเวลาที่เหมาะสม
