การตรวจสภาพฝายและแนวทางแก้ไขปรับปรุงเพื่อเพิ่มประสิทธิภาพฝาย

รหัสฝายที่ : WPH040900603

ชื่อฝาย **ชื่อลำน้ำ** ร่องขี้หมู **ลำน้ำสาขาของ** แม่น้ำยม **ประเภทลำน้ำ** ลำเหมือง **วันที่สำรวจ** 21 ก.ค. 68

หมู่บ้าน หมู่ที่ 6 บ้านปงพร้าว **ตำบล** ร่องกาศ **อำเภอ** สูงเม่น **จังหวัด** แพร่

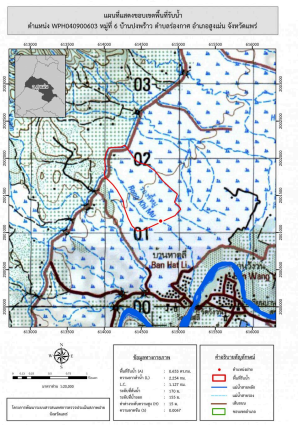
เป็นฝายที่ก่อสร้างโดยกรมทรัพยากรน้ำ ถ่ายโอนให้กับ อบต.ร่องกาศ อายุฝายมากกว่า 10 ปี มีสภาพในแต่ละส่วนดังนี้ ส่วน Protection เหนือน้ำ : ไม่มี ส่วนเหนือน้ำ : ปกติสามารถใช้งานได้ มีวัชพืชขึ้นน้อย ส่วนควบคุมน้ำ : ปกติสามารถใช้งานได้ ส่วนท้ายน้ำ : ปกติสามารถใช้งานได้ มีวัชพืชขึ้นน้อย ส่วน Protection ท้ายน้ำ : ไม่สามารถมองเห็น ระบบส่งน้ำ : ปกติสามารถใช้งานได้ มีวัชพืชขึ้นน้อย มีสภาพตะกอนหน้าฝาย : น้อย

มีสภาพโดยรวมปกติ ควรวางมาตรการขุดลอก และกำจัดวัชพืชตามเวลาที่เหมาะสม
