การตรวจสภาพฝายและแนวทางแก้ไขปรับปรุงเพื่อเพิ่มประสิทธิภาพฝาย

รหัสฝายที่ : WPH040900604

ชื่อฝาย **ชื่อลำน้ำ** ร่องขี้หมู **ลำน้ำสาขาของ** แม่น้ำยม **ประเภทลำน้ำ** ลำเหมือง **วันที่สำรวจ** 21 ก.ค. 68

หมู่บ้าน หมู่ที่ 6 บ้านปงพร้าว **ตำบล** ร่องกาศ **อำเภอ** สูงเม่น **จังหวัด** แพร่

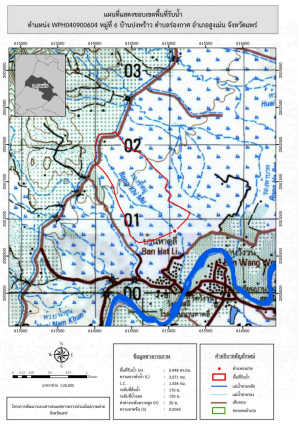
เป็นฝาย มข.2527 ก่อสร้างโดยที่ว่าการอำเภอสูงเม่น ปัจจุบันอยู่ในความรับผิดชอบของ อบต.ร่องกาศ อายุมากกว่า 15 ปี มีสภาพในแต่ละส่วนดังนี้ ส่วน Protection เหนือน้ำ : ไม่มี ส่วนเหนือน้ำ :ไม่มี ส่วนควบคุมน้ำ : สภาพปกติโดยรวมใช้งานได้ มีวัชพืชขึ้นน้อย ส่วนท้ายน้ำ : สภาพปกติโดยรวมใช้งานได้ มีวัชพืชขึ้นน้อย ส่วน Protection ท้ายน้ำ : ไม่มี ระบบส่งน้ำ : สภาพปกติโดยรวมใช้งานได้ มีวัชพืชขึ้นน้อย มีสภาพตะกอนหน้าฝาย : น้อย

มีสภาพโดยรวมปกติ ควรวางมาตรการขุดลอก และกำจัดวัชพืชตามเวลาที่เหมาะสม
