การตรวจสภาพฝายและแนวทางแก้ไขปรับปรุงเพื่อเพิ่มประสิทธิภาพฝาย

รหัสฝายที่ : WPH040900609

ชื่อฝาย **ชื่อลำน้ำ** ร่องห้าบาท **ลำน้ำสาขาของ** แม่น้ำยม **ประเภทลำน้ำ** ลำเหมือง **วันที่สำรวจ** 21 ก.ค. 68

หมู่บ้าน หมู่ที่ 6 บ้านปงพร้าว **ตำบล** ร่องกาศ **อำเภอ** สูงเม่น **จังหวัด** แพร่

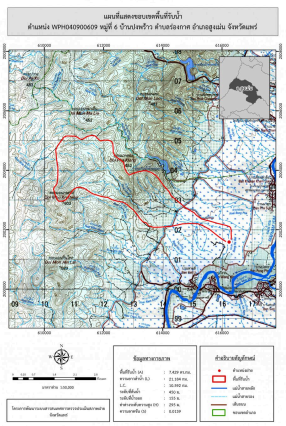
2. ส่วนเหนือน้ำ : ☐ ใช้งานได้ดี ☐ ปานกลาง ☑ ทรุดโทรม — ตะกอนมีปานกลาง

3. ส่วนควบคุมน้ำ : ☐ ใช้งานได้ดี ☐ ปานกลาง ☑ ทรุดโทรม

4. ส่วนท้ายน้ำ : ☐ ใช้งานได้ดี ☐ ปานกลาง ☑ ทรุดโทรม — ตะกอนมีน้อย

มีสภาพพังเสียหายหมกสภาพ มีสภาพตะกอนหน้าฝาย : ปานกลาง

ควรรื้อถอน และก่อสร้างใหม่ในรูปแบบ และขนาดที่เหมาะสม
