การตรวจสภาพฝายและแนวทางแก้ไขปรับปรุงเพื่อเพิ่มประสิทธิภาพฝาย

รหัสฝายที่ : WPH040900611

ชื่อฝาย **ชื่อลำน้ำ** ร่องพร้าว **ลำน้ำสาขาของ** แม่น้ำยม **ประเภทลำน้ำ** ลำเหมือง **วันที่สำรวจ** 21 ก.ค. 68

หมู่บ้าน หมู่ที่ 6 บ้านปงพร้าว **ตำบล** ร่องกาศ **อำเภอ** สูงเม่น **จังหวัด** แพร่

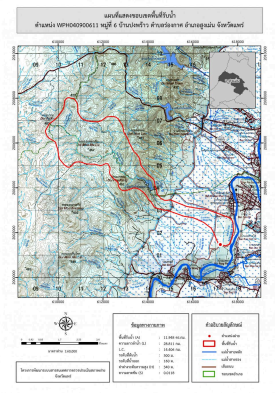
1. ส่วนป้องกันเหนือน้ำ : ☐ ใช้งานได้ดี ☐ ปานกลาง ☐ ทรุดโทรม	ตะกอนมีน้อย	**2. ส่วนเหนือน้ำ :** ☑ ใช้งานได้ดี ☐ ปานกลาง ☐ ทรุดโทรม	ตะกอนมีน้อย
3. ส่วนควบคุมน้ำ : ☐ ใช้งานได้ดี ☑ ปานกลาง ☐ ทรุดโทรม		**4. ส่วนท้ายน้ำ :** ☐ ใช้งานได้ดี ☑ ปานกลาง ☐ ทรุดโทรม	ตะกอนมีน้อย

5. ส่วนป้องกันท้ายน้ำ : ☐ ใช้งานได้ดี ☐ ปานกลาง ☐ ทรุดโทรม	ตะกอนมีน้อย	**6. ระบบส่งน้ำ :** ☐ ใช้งานได้ดี ☐ ปานกลาง ☐ ทรุดโทรม

พื้นที่รับน้ำของฝายและข้อมูลประกอบ		สภาพโดยรวมของฝายและแนวทางแก้ไขปรับปรุงเบื้องต้น
	ข้อมูลพื้นที่รับน้ำของฝาย A = 11.95 ตารางกิโลเมตร L = 28.81 กิโลเมตร LC = 14.41 กิโลเมตร H = 340 เมตร s = 0.01 c = 0.25 I = 35 มิลลิเมตร/ชั่วโมง Return period = 100 ปี อัตราการไหลสูงสุด = 29.06 ลบ.ม./วินาที	**สภาพโดยรวมของฝาย** เป็นฝาย คสล. ที่ก่อสร้างโดยกรมทรัพยากรน้ำ อายุมากกว่า 10 ปี มีสภาพในแต่ละส่วนดังนี้ ส่วน Protection เหนือน้ำ : ไม่มี ส่วนเหนือน้ำ : ไม่มี ส่วนควบคุมน้ำ : มีการกัดเซาะ ทรุดตัว แตกร้าว รั่ว และมีรูโพรงน้อย โดยรวมยังสามารถใช้งานได้ ส่วนท้ายน้ำ : มีการกัดเซาะ ทรุดตัว แตกร้าว รั่ว และมีรูโพรงน้อย โดยรวมยังสามารถใช้งานได้ ส่วน Protection ท้ายน้ำ : ไม่มี ระบบส่งน้ำ : ปกติมีวัชพืชขึ้นน้อย มีสภาพตะกอนหน้าฝาย : น้อย **แนวทางแก้ไขปรับปรุงเบื้องต้น** มีสภาพโดยรวมยังสามารถใช้งานต่อไปได้ไม่เหมาะกับการปรับปรุงเนื่องจากสภาพฝายค่อนข้างทรุดโทรม ควรวางมาตรการขุดลอก และกำจัดวัชพืชตามเวลาที่เหมาะสม
