การตรวจสภาพฝายและแนวทางแก้ไขปรับปรุงเพื่อเพิ่มประสิทธิภาพฝาย

รหัสฝายที่ : WPH041000102

ชื่อฝาย **ชื่อลำน้ำ** สายผัด **ลำน้ำสาขาของ** แม่น้ำยม **ประเภทลำน้ำ** ลำเหมือง **วันที่สำรวจ** 17 ก.ค. 68

หมู่บ้าน หมู่ที่ 1 บ้านสบสาย **ตำบล** สบสาย **อำเภอ** สูงเม่น **จังหวัด** แพร่

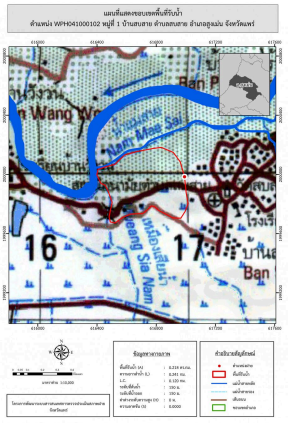
1. ส่วนป้องกันเหนือน้ำ : ☐ ใช้งานได้ดี ☐ ปานกลาง ☐ ทรุดโทรม — ตะกอนมีน้อย	**2. ส่วนเหนือน้ำ :** ☐ ใช้งานได้ดี ☐ ปานกลาง ☐ ทรุดโทรม — ตะกอนมีน้อย
3. ส่วนควบคุมน้ำ : ☑ ใช้งานได้ดี ☐ ปานกลาง ☐ ทรุดโทรม	**4. ส่วนท้ายน้ำ :** ☑ ใช้งานได้ดี ☐ ปานกลาง ☐ ทรุดโทรม — ตะกอนมีน้อย

5. ส่วนป้องกันท้ายน้ำ : ☐ ใช้งานได้ดี ☐ ปานกลาง ☐ ทรุดโทรม — ตะกอนมีน้อย	**6. ระบบส่งน้ำ :** ☐ ใช้งานได้ดี ☐ ปานกลาง ☐ ทรุดโทรม

พื้นที่รับน้ำของฝายและข้อมูลประกอบ		สภาพโดยรวมของฝายและแนวทางแก้ไขปรับปรุงเบื้องต้น
	ข้อมูลพื้นที่รับน้ำของฝาย A = 0.22 ตารางกิโลเมตร L = 0.24 กิโลเมตร LC = 0.12 กิโลเมตร H = 1 เมตร s = 0 c = 0.25 I = 120 มิลลิเมตร/ชั่วโมง Return period = 100 ปี อัตราการไหลสูงสุด = 1.82 ลบ.ม./วินาที	**สภาพโดยรวมของฝาย** เป็นฝาย มข.2527 ก่อสร้างโดย อบต.สบสาย เมื่อปี พ.ศ.2567 อายุ 1 ปี มีสภาพในแต่ละส่วนดังนี้ ส่วน Protection เหนือน้ำ : ไม่มี ส่วนเหนือน้ำ : ไม่มี ส่วนควบคุมน้ำ : สภาพปกติโดยรวมใช้งานได้ ส่วนท้ายน้ำ : สภาพปกติโดยรวมใช้งานได้ ส่วน Protection ท้ายน้ำ : ไม่มี ระบบส่งน้ำ : ไม่มี มีสภาพตะกอนหน้าฝาย : น้อย **แนวทางแก้ไขปรับปรุงเบื้องต้น** มีสภาพโดยรวมปกติ ควรวางมาตรการขุดลอก และกำจัดวัชพืชตามเวลาที่เหมาะสม
