การตรวจสภาพฝายและแนวทางแก้ไขปรับปรุงเพื่อเพิ่มประสิทธิภาพฝาย

รหัสฝายที่ : WPH041000104

ชื่อฝาย **ชื่อลำน้ำ** ร่องโป่ง **ลำน้ำสาขาของ** แม่น้ำยม **ประเภทลำน้ำ** ลำเหมือง **วันที่สำรวจ** 17 ก.ค. 68

หมู่บ้าน หมู่ที่ 1 บ้านสบสาย **ตำบล** สบสาย **อำเภอ** สูงเม่น **จังหวัด** แพร่

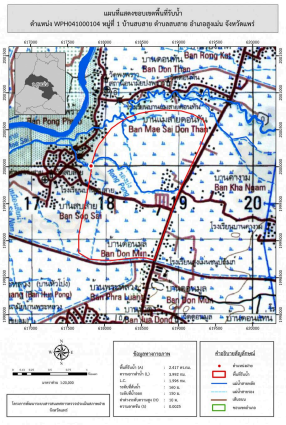
1. ส่วนป้องกันเหนือน้ำ : ☐ ใช้งานได้ดี ☐ ปานกลาง ☐ ทรุดโทรม	ตะกอนมีน้อย	**2. ส่วนเหนือน้ำ :** ☐ ใช้งานได้ดี ☐ ปานกลาง ☐ ทรุดโทรม	ตะกอนมีน้อย
3. ส่วนควบคุมน้ำ : ☑ ใช้งานได้ดี ☐ ปานกลาง ☐ ทรุดโทรม		**4. ส่วนท้ายน้ำ :** ☑ ใช้งานได้ดี ☐ ปานกลาง ☐ ทรุดโทรม	ตะกอนมีน้อย

5. ส่วนป้องกันท้ายน้ำ : ☐ ใช้งานได้ดี ☐ ปานกลาง ☐ ทรุดโทรม	ตะกอนมีน้อย	**6. ระบบส่งน้ำ :** ☐ ใช้งานได้ดี ☐ ปานกลาง ☐ ทรุดโทรม

เป็นฝาย มข.2527 ก่อสร้างโดย อบจ.แพร่ อายุมากกว่า 10 ปี มีสภาพในแต่ละส่วนดังนี้ ส่วน Protection เหนือน้ำ : ไม่มี ส่วนเหนือน้ำ : ไม่มี ส่วนควบคุมน้ำ : สภาพปกติโดยรวมใช้งานได้ ส่วนท้ายน้ำ : สภาพปกติโดยรวมใช้งานได้ ส่วน Protection ท้ายน้ำ : ไม่มี ระบบส่งน้ำ : ไม่มี มีสภาพตะกอนหน้าฝาย : น้อย

มีสภาพโดยรวมปกติ ควรวางมาตรการขุดลอก และกำจัดวัชพืชตามเวลาที่เหมาะสม
